Diagnostic et traitement des pathologies de la construction

**ELABORATION D'UN ECO- MATERIAU POUR
L'UTILISATION DANS LA REHABILITATION DU
VIEUX BATI CAS D'ETUDE QUARTIER DES
ARCADES SIKKDA-ALGERIE**

Dans la première partie une étude expérimentale a été faite sur la localisation des différentes causes de dégradations du bâtiment n°10 avenue Youcef Kadid bloc 4 de l'ilot 14 situé à la rue Didouche Mourad "les arcades" ville de Skikda en soulevant les principales pathologies affectant ce bâtiment qui est exposé à l'air marin.

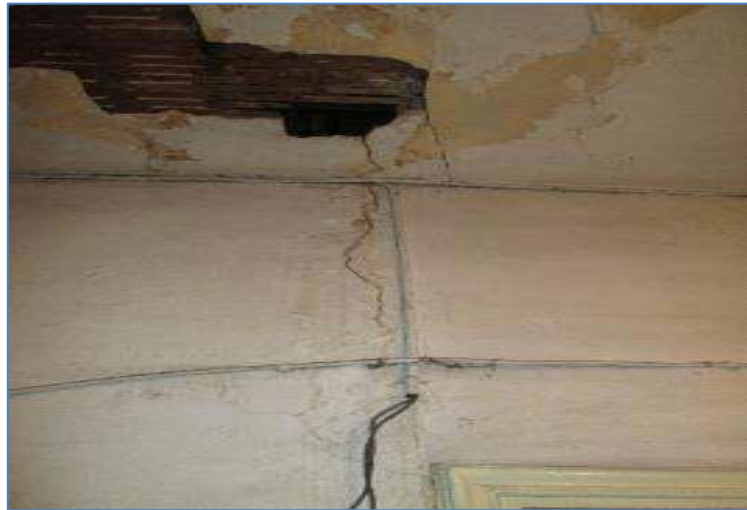
Au niveau du rez de chaussée où le jambage de la porte postérieure d'un local coïncide avec le mur perpendiculaire à la façade postérieure qui sépare la cage d'escalier et ce local existe une fissure inclinée dû à la différence de charge sur le même point provoqué par l'appui du linteau de l'ouverture.

Figure II-3: Fissure verticale au mur du 3ème étage

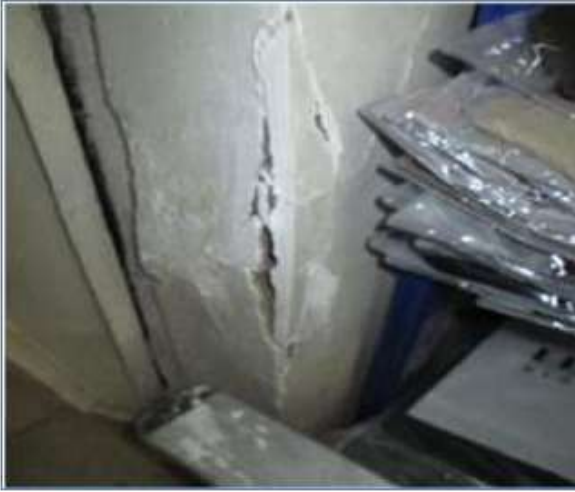
Figure II-4: Fissure verticale au mur

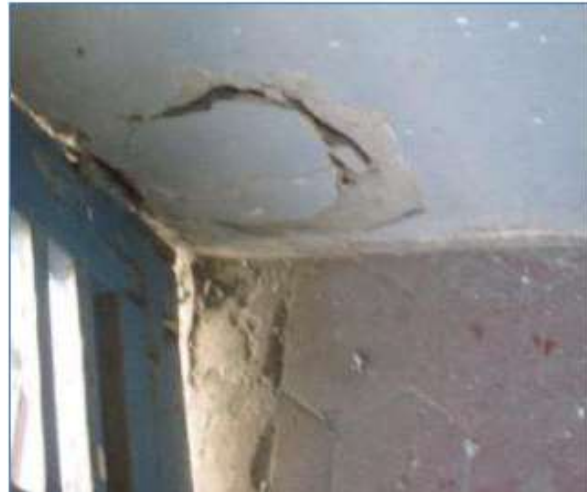
On constate l'existence de fissures et petites pertes de matériau du mur aux jambages des ouvertures dans plusieurs façades et étages causés par le gonflement des charnières de fer intégrés au mur et qui ont de la corrosion (figure II-5).

Figure II-5: Fissures et petites pertes
de matériau aux jambages

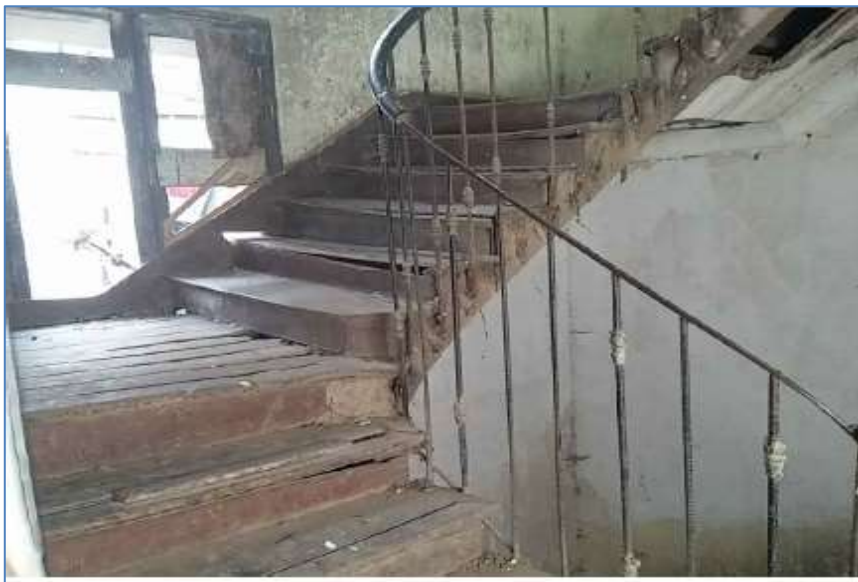
- Une déformation excessive du palier d'arrivée des étages courants jusqu'à la terrasse,
- Ectayement des paliers et des volées qui peut causer de leurs ruines imminentes suite à leur état avancé de dégradation.
- Le faux plafond des volées et des paliers, est tombé à différentes zones, présentant des grands trous (figure II-8).
- Un état de fatigue des marches du au vieillissement du matériau, à la détérioration des appuis et à l'usure qui résulte de leur exploitation durant plusieurs années et le manque de l'entretien périodique.

Figure II-6: Escalier du RDC au premier étage

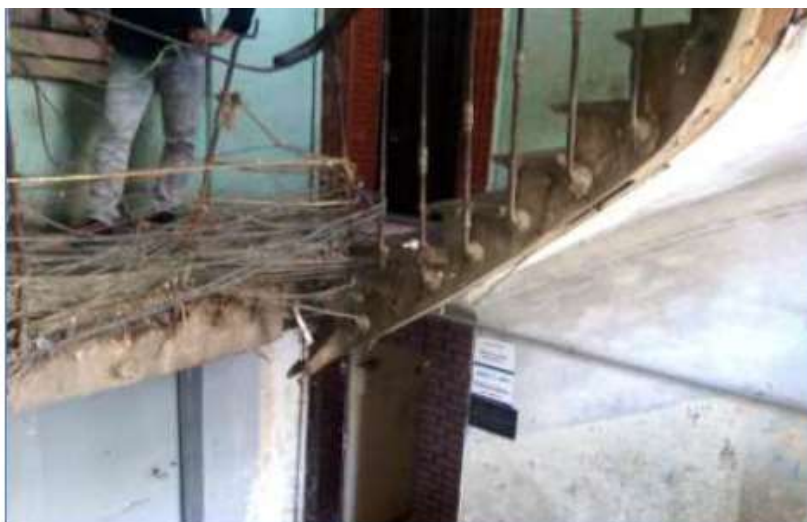
Figure II-7: Détail de l'état auquel se trouve jonction du montant d'escalier du bloc 14.04 avec le palier de l'escalier du premier étage

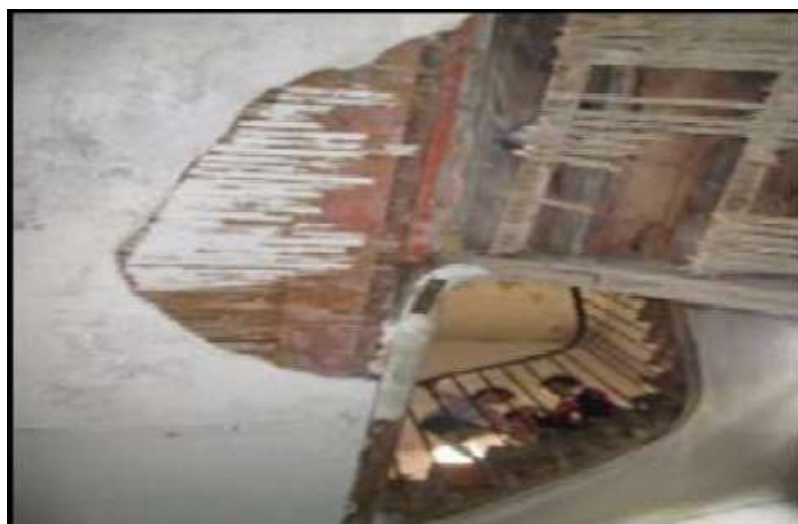
Figure II-8: Faux plafond tombés

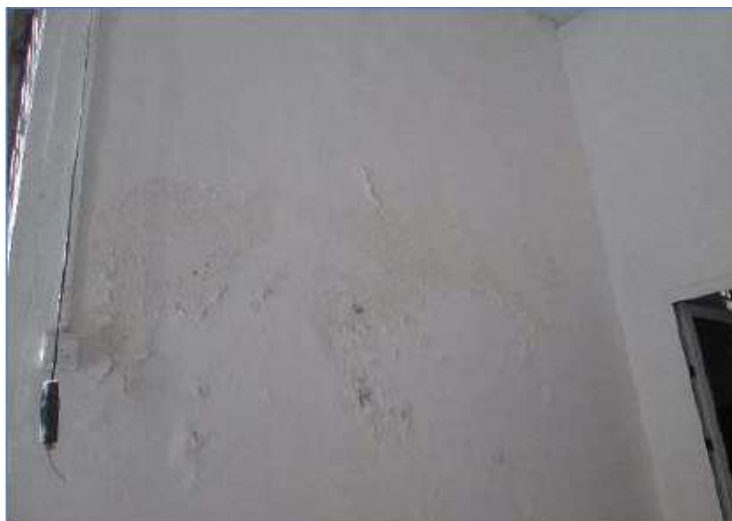
On remarque la présence d'humidités qui monte par capillarité au mur du rez de chaussée de la façade latérale sud au local (figure II-9).

Figure II-9: Humidité de capillarité au mur de la façade latérale sud

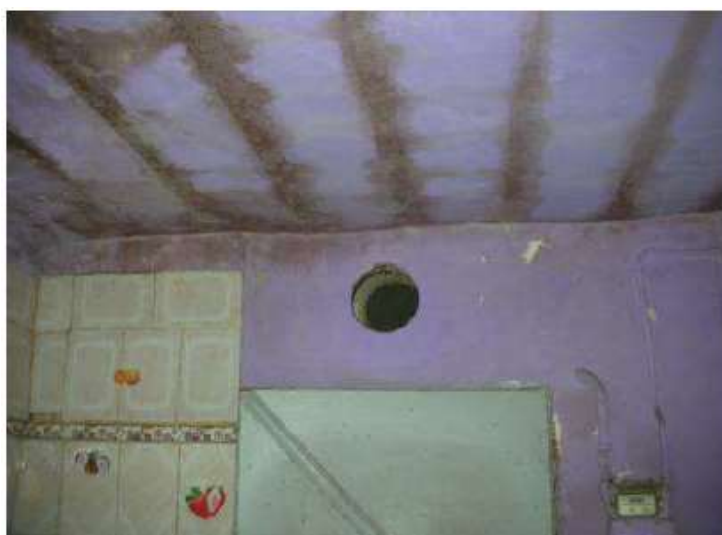
Les poutrelles du plancher du 1er étage qui correspond au patio présente des symptômes de condensation en raison de manque d'isolation de la couverture et de l'accumulation d'humidité provoquée par l'importante présence de déchets sur le patio (figure II-10).

Figure II-10: Taches de condensation sous les poutrelles métalliques

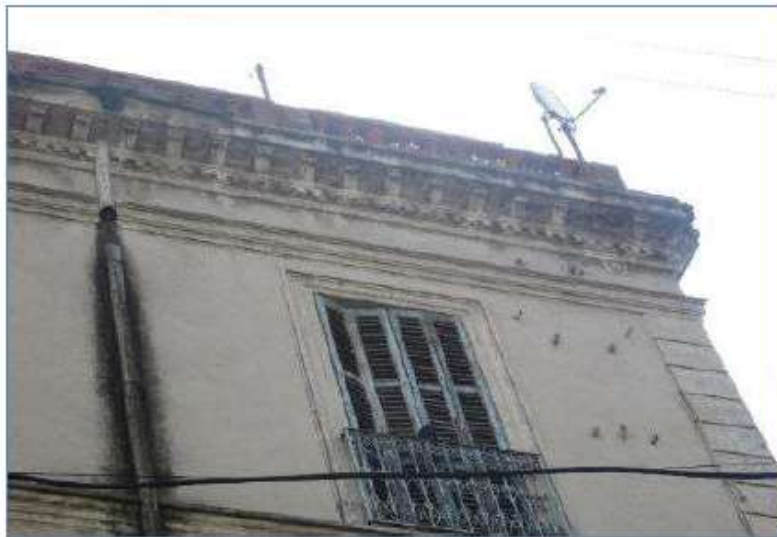
Les gouttières qui parcourent le périmètre de la toiture sont abimées et permettent à l'eau de couler arbitrairement par la façade. Les décentes métalliques qui se trouvent dans les façades et dans le patio souffrent des dégradations à plusieurs niveaux avec la perte de matériau, qui correspondent à des points de fuites provoquant des taches noires. Au niveau des différents étages, on trouve des tuyaux de raccordement d'appareils sanitaires endommagés engendrant des fuites à différents niveaux (figure II-11). Les descentes des eaux résiduelles n'ont pas d'évents de ventilation.

Figure II-11: Descente endommagée à la façade postérieure.

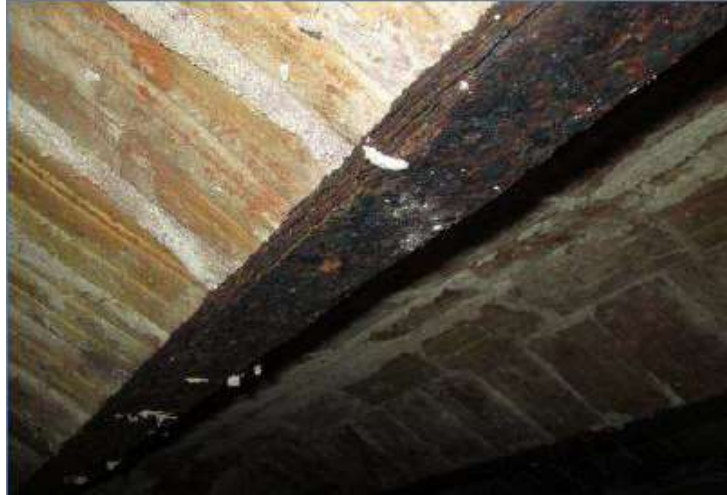
des décollements de l'enduit, qui coïncide avec les zones où les poutrelles métalliques sont corrodées.

Figure II-12: Corrosion des poutrelles métalliques

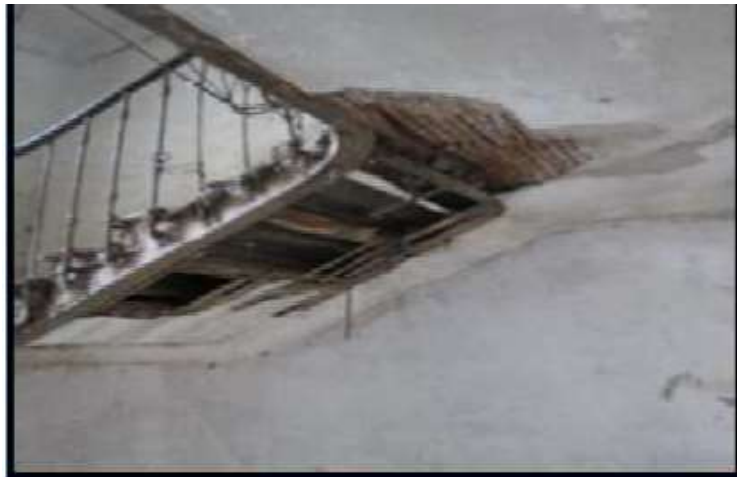
Concernant les paliers, on constate que la poutre métallique à aile étroite qui soutient la voûte céramique, montre la présence de corrosion (figure II-13).

Figure II-13: Poutre corrodée du palier

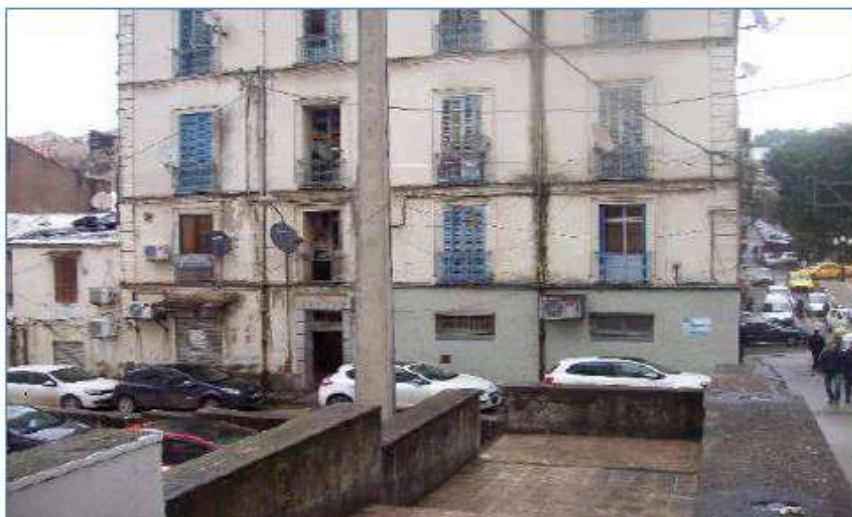
prévision (figure II-14) de connexions et d'évacuation de l'eau de condensation des appareils.

Figure II-14: Climatiseurs et antennes qui altèrent l'image du bâtiment

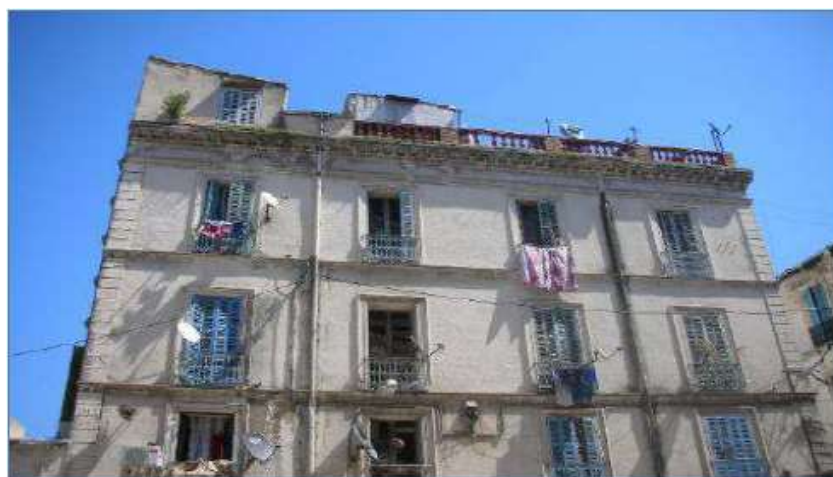
Figure II-15: Constructions ajoutées au niveau de la terrasse
