Département de Génie Civil

Mémoire de fin d'études :

**Etude d'un renforcement De La RN 85 Du PK 5+000 au PK
7+700 Sur un linéaire de 2,7 KMS (2x2 voies).
Reliant Commune de Collo /Kerkera Wilaya de Skikda**

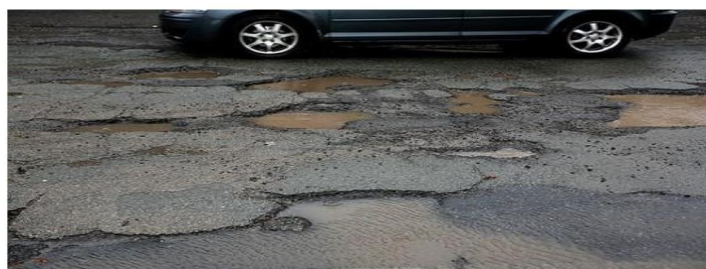
Figure 13 : Arrachement

Ce sont des phénomènes de rupture d'adhésion entre éléments ou parties de la route suivies généralement de leur disparition.

Ce type de dégradations n'affecte que la couche de roulement au début de son apparition mais peut s'aggraver en affectant les couches sous-jacentes au revêtement.

On distingue les désordres suivants : le désenrobage, le plumage, le peignage, la pelade, l'indentation et le glaçage, les nids de poule, les dentelles de rives et les réparations.

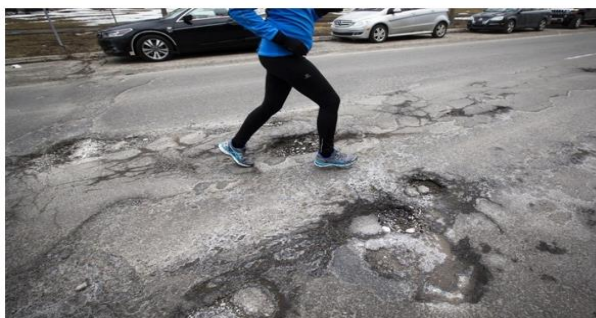
Figure 14 : Nids de poule

Les nids de poules sont provoqués par la faiblesse ponctuelle de la fondation, l'insuffisance de l'épaisseur du revêtement, le défaut de portance (drainage, poche d'argile, etc.). Ils peuvent aussi avoir lieu lorsque la chaussée est fortement sollicitée par le trafic lourd, en cas d'un défaut localisé de la couche de surface ou de base qui est souvent du à une mauvaise qualité à la fabrication ou à la mise en œuvre des matériaux.

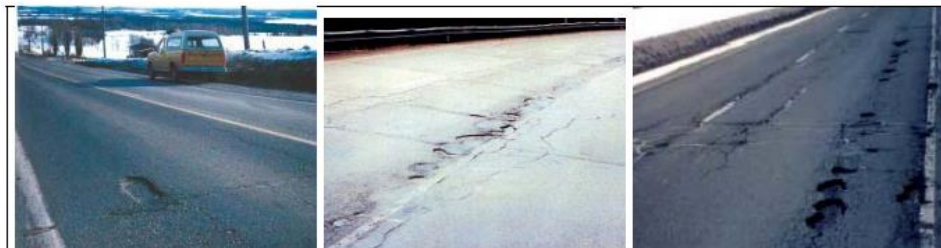
Figure 15 : Pelade

Cependant, si la dégradation se généralise, on procédera par reprofilage en enrobé à chaud avec toujours une couche d'accrochage.

Une autre solution consiste en application d'enduit superficiel.

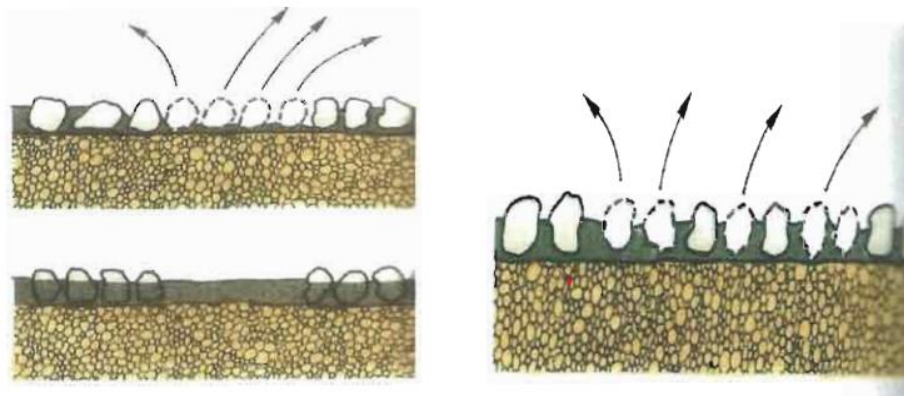
Figure 16 : Plumage

Quant au peignage, il s'agit aussi d'un arrachement des gravillons du revêtement suivant des lignes parallèles à l'axe de la chaussée ; Comme illustré sur **les Figures 16, 17 et 18** :

- Mauvaise qualité des enrobés (Sous-dosage du bitume ou mauvais enrobage).
- Mauvaise adhésivité liant-granulat.
- Utilisation de granulats hydrophiles.
- Vieillesse du liant à travers le temps.
- Mise en œuvre sous conditions météorologiques défavorables (températures élevées notamment).
- Stagnation d'eau sur la chaussée.
- Usure par trafic intense.
- Compactage insuffisant de la couche de roulement.

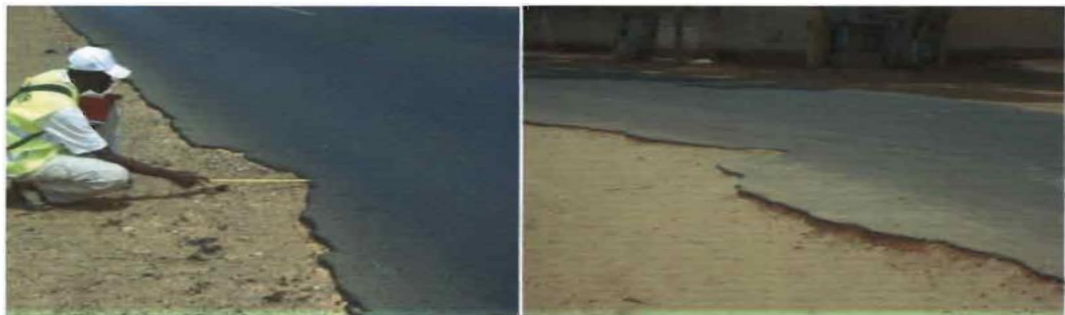
Figure 20 : Début d'épaufrures

Figure 21 : Epaufrure de grande ampleur

Dans les solutions curatives, on retiendra la réfection localisée du corps de chaussée et la reprise des conditions de drainage (mise en place de butées).

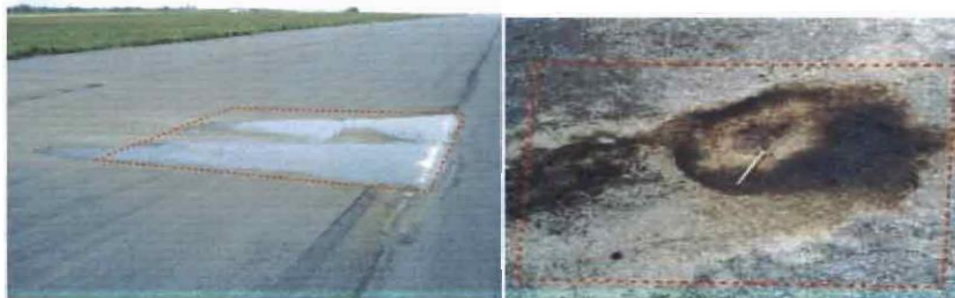
Il s'agit de l'éjection de matériaux (eau, boue...) provenant du corps de chaussée et remontant à travers les points faibles de la couche de roulement (fissures, enrobé poreux) liant ou de sel.

Figure 24 : Remontée d'eau

Figure 25 : Remontée de boues

- Pénétration et cheminement de l'eau entre les couches de chaussée.
- Mauvais drainage du corps de chaussée.
- Manque de cohésion et sensibilité à l'eau du support.
- Défaut d'interface propice à la circulation de l'eau.

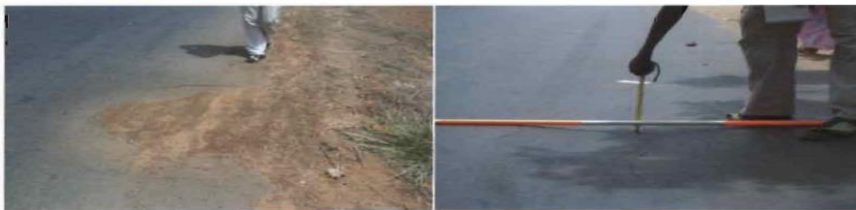
Figure 28 : Affaissement de rive **Figure 29 : Affaissement hors rives.**

- Sous dimensionnement du corps de chaussée (épaisseurs insuffisantes).
- Tassements différentiels (défaut de portance du sol).
- Zone de déblai argileux ou secteurs marécageux.
- Constructions défectueuses.
- Drainage insuffisant.
- Chaussée non butée en rive.
- Présence d'eau consécutive à la perméabilité des couches supérieures.
- Chaussée étroite.
-

* **La réparation localisée du corps de chaussée** par contre, est une technique qui permet de réparer les fissures maillées, les affaissements, les épaupèrèment, les nids de poules et les bourrelets.

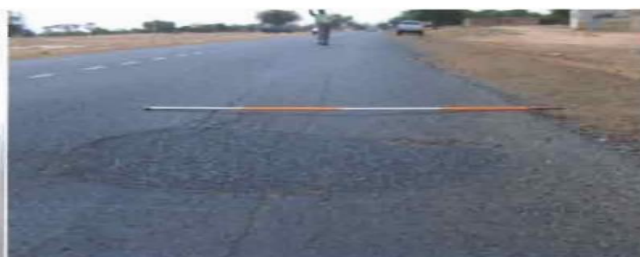
Figure 31 : Ornière sur la chaussée

Dans certaines conditions, une ornière profonde est dangereuse, la circulation y devenant risquée.

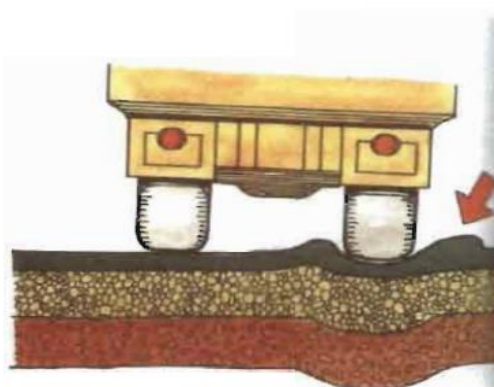
Figure 32 : Schématisation d'un bourrelet

Ils sont généralement accompagnés d'ornières.

- Fatigue de la chaussée due au passage de véhicules trop lourds pour la structure de la chaussée.
- Tassement des couches inférieures.
- Défaut de compactage à la construction
- Entrée d'eau entraînant une diminution de la portance du corps de chaussée.
- Matériaux de mauvaise qualité.
- Qualité inadéquate du revêtement bitumineux.
- Manque de liaison entre le revêtement bitumineux et la couche sous-jacente

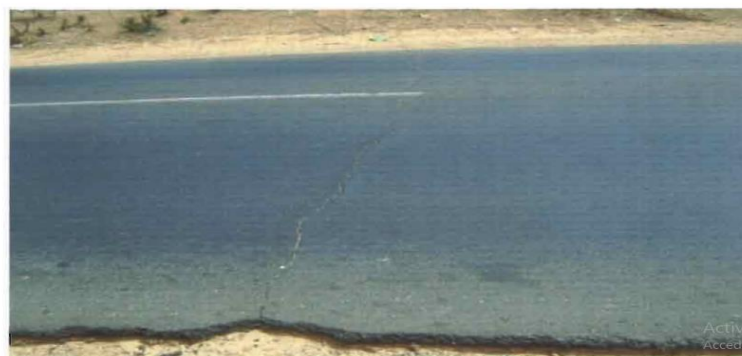
Figure 34 : Fissure transversale affectant toute la largeur de chaussée.

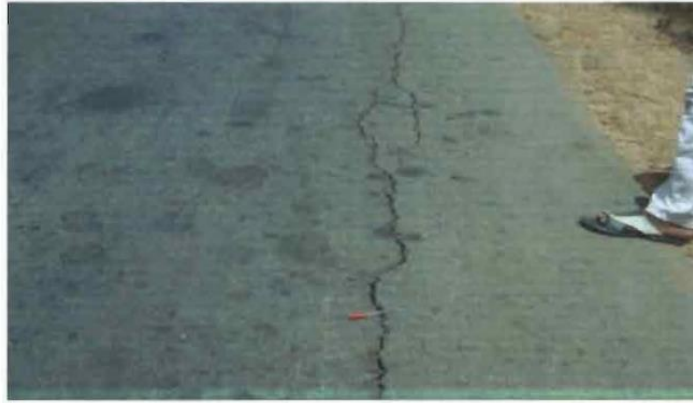
Figure 35 : Fissure longitudinale avec ouverture franche.

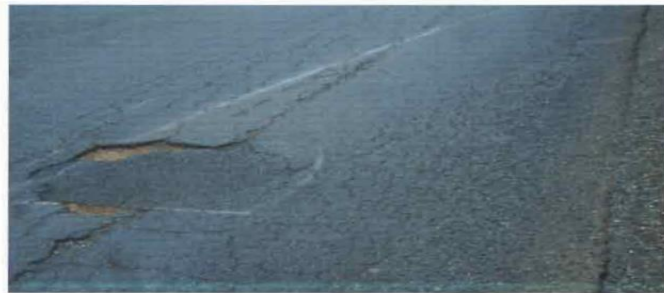
Figure 36 : Réseau de fissures longitudinales.

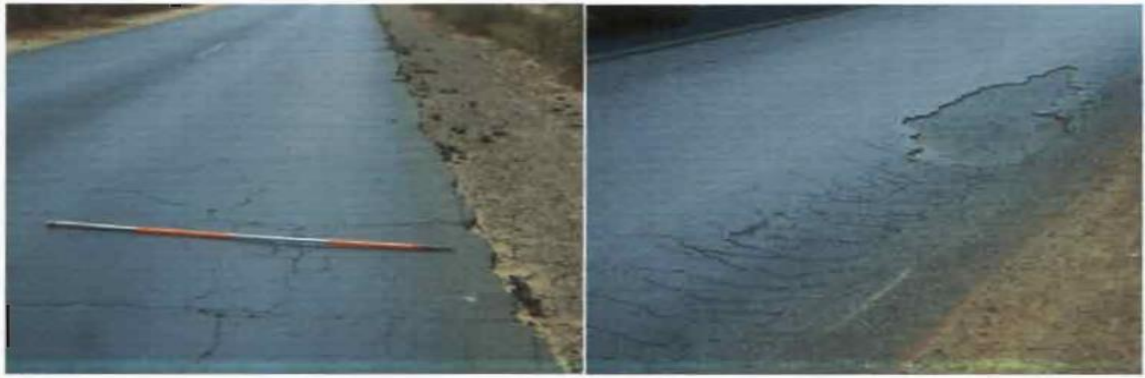
Figure 37 : Début de faïençage.

Figure 38 : Faïençage de maille serrée

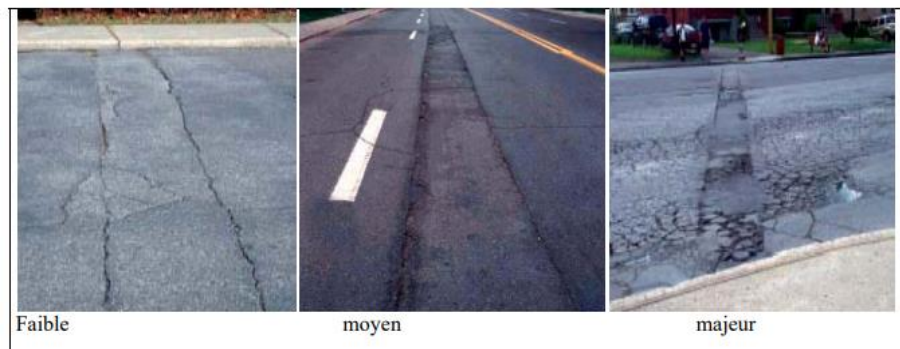
Figure 40 : Coupe et tranchée

- Le Compactage insuffisant des matériaux de remblayage de la tranchée.
- L'hétérogénéité des matériaux de tranchées et celles des chaussées existantes.
- Le relâchement des contraintes produit par une perte de support latéral dans la tranchée.
- Le remblayage incomplet sous les bords du revêtement.
- Le manque d'étanchéité du joint de coupe.

La Figure 40 ci-dessous illustre ce type de dégradation.

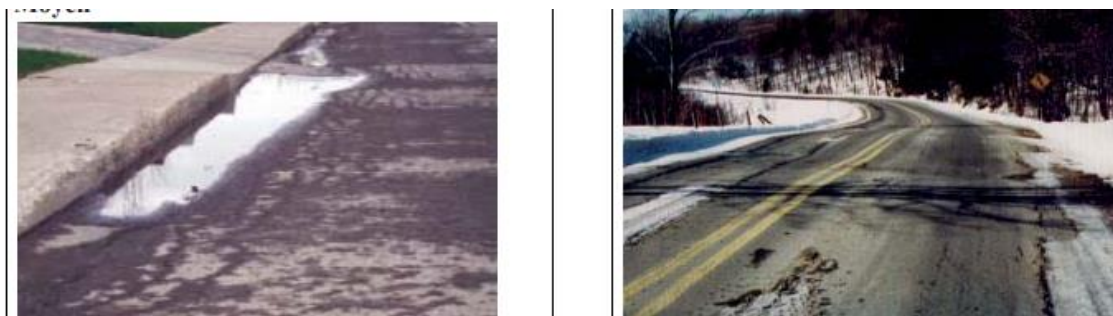
Figure 42 : Désordre de profil

Les phénomènes qui provoquent les désordres de profil sont généralement les points bas non drainés, l'affaissement le long des bordures, illustré sur la **Figure 42** ci-après :

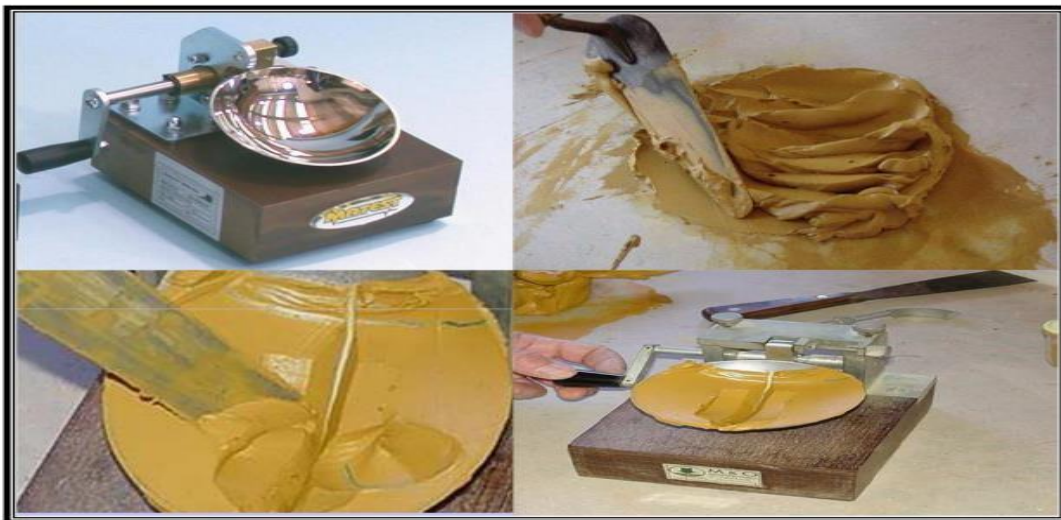
Figure 49 : Limites d'Atterberg.

W_P sépare l'état solide de l'état plastique et W_L sépare l'état plastique de l'état liquide ; les sols qui présentent des limites d'Atterberg voisines, c'est à dire qui ont une faible valeur de l'indice de plasticité ($IP = W_L - W_P$), sont donc très sensibles à une faible variation de leur teneur en eau.

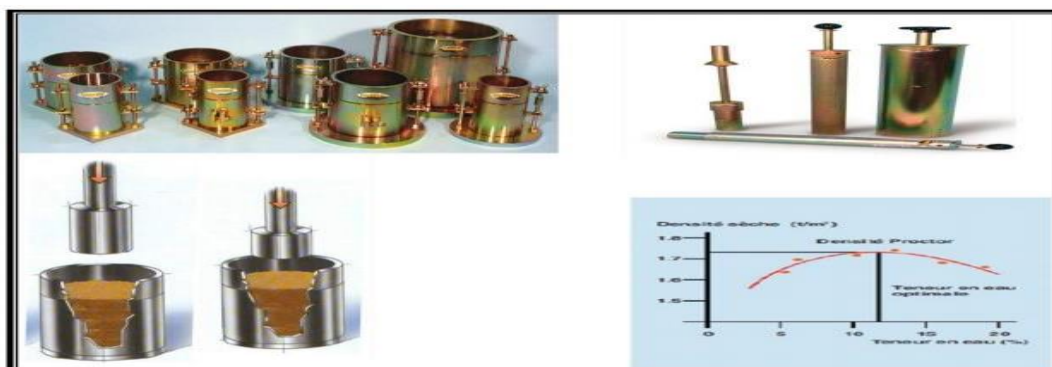
Figure 51 : Essai PROCTOR

L'essai **PROCTOR** est un essai routier, il consiste à étudier le comportement d'un sol sous l'influence de compactage et une teneur en eau, il a donc pour but de déterminer une teneur en eau optimale afin d'obtenir une densité sèche maximale lors d'un compactage d'un sol, cette teneur en eau ainsi obtenue est appelée « optimum **PROCTOR** ».

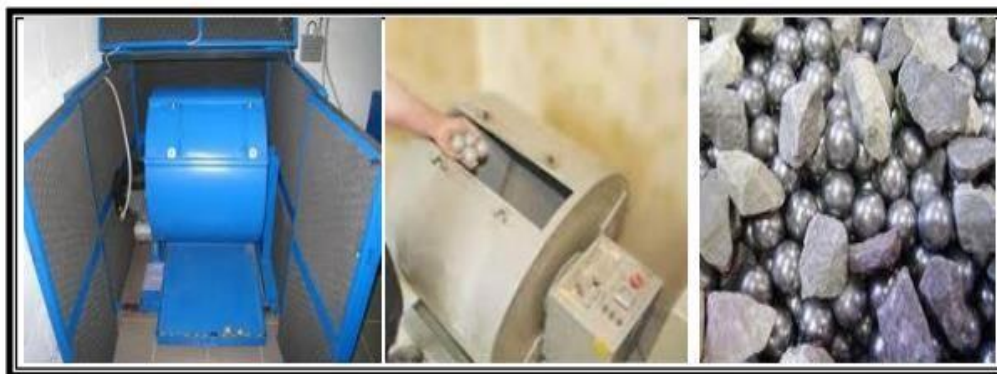
Figure 54 : Essai los Angeles

d. **Essai Los Angeles** : Cet essai a pour but de mesurer la résistance à la fragmentation par chocs des granulats utilisés dans le domaine routier, et leur résistance par frottements réciproques dans la machine dite « Los Angeles ».

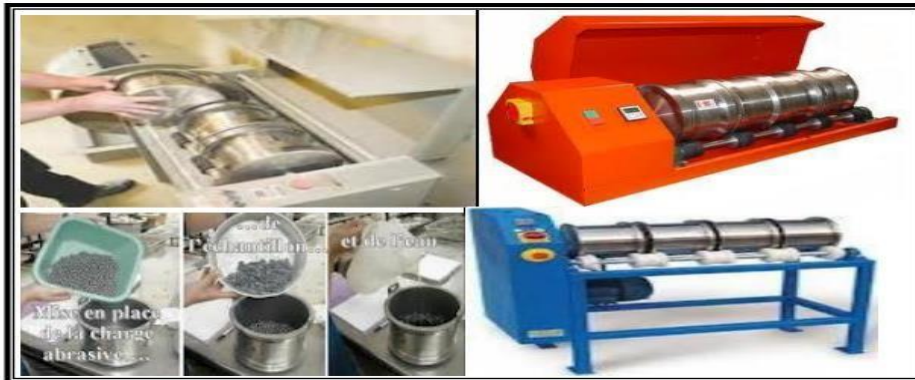
Figure 55 : Essai Micro Deval.

L'essai a pour but d'apprécier la résistance à l'usure par frottements réciproques des granulats et leur sensibilité à l'eau, on parlera du micro-deval humide.

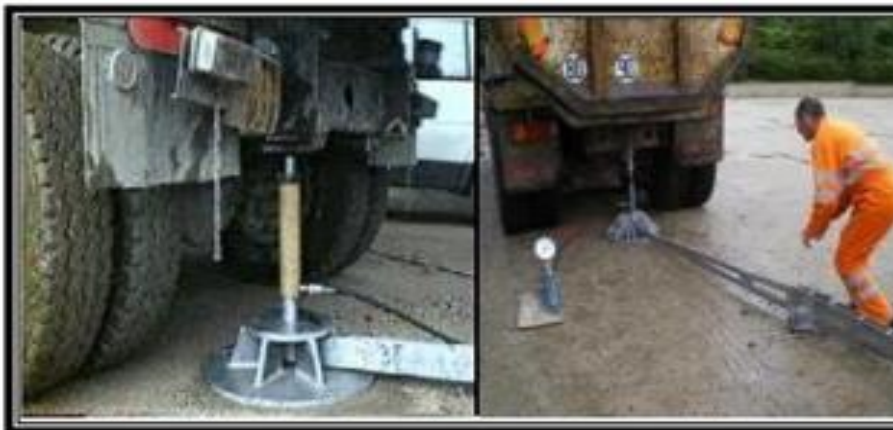
Figure 56 : Essais de plaque.

On déduira ensuite un module de sol **E** en interprétant la valeur du déplacement mesuré à l'aide de la formule de Boussinesq qui relie **Z**, le déplacement, la pression **q₀** le rayon de charge **a** et les caractéristiques du massif **E₂**, Après plusieurs approches, on a abouti à l'approche suivante : **E = 5CBR**.

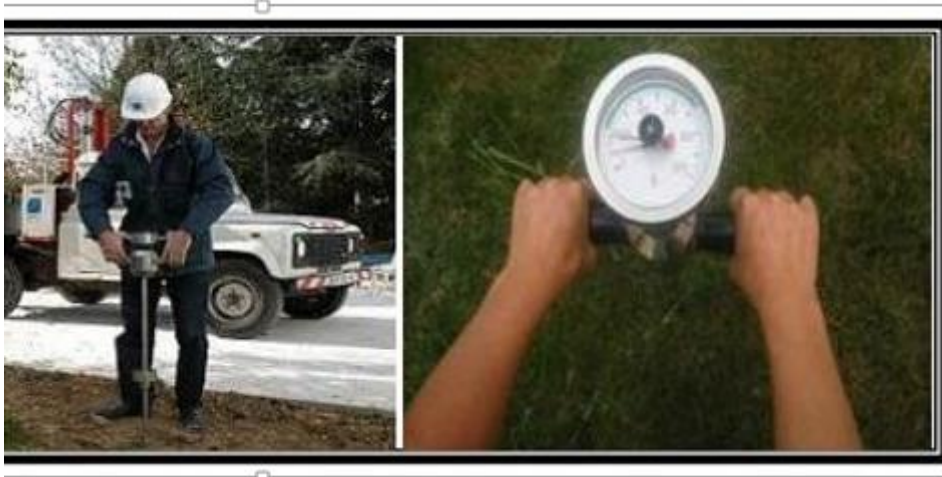
Figure 57 : Essai pénétrométrique

- d'apprécier de façon qualitative la résistance des terrains traversés, et de prévoir la réaction du sol à l'enfoncement de pieux.
- De déterminer l'épaisseur et la profondeur des différentes couches de sol.
- d'effectuer des contrôles de compactage

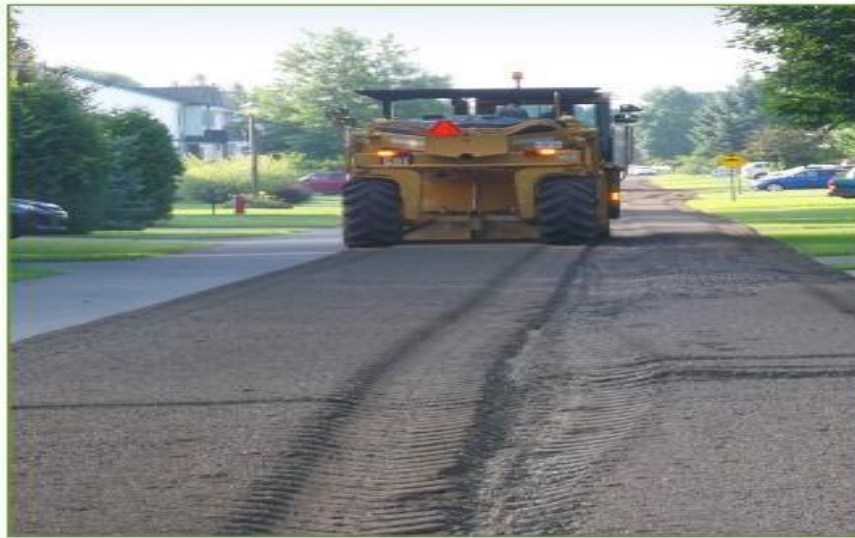
Figure 48 : chaussée décohesionnée.

- débiter par une étude préliminaire.
- ajouter un matériau de correction granulométrique, lorsque requis.
- décohesionner et homogénéiser les matériaux.
- réaliser le profil final et le compactage des matériaux.

La **Figure 48** ci-dessous montre une chaussée décohesionnée.

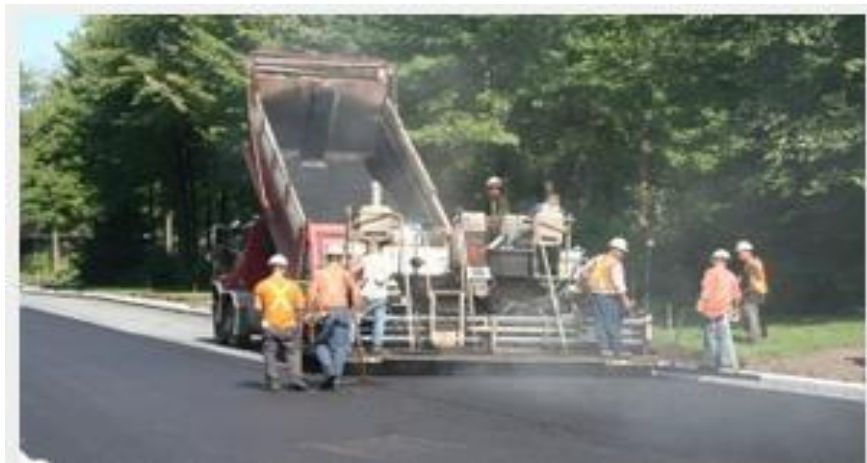
Figure 49 : Reconstruction

2.3 RECONSTRUCTION : Lorsque l'usure de la chaussée atteint un niveau de dégradation et de détérioration élevée, une reconstruction est à envisager montrée par **Figure 49** ci-dessous.

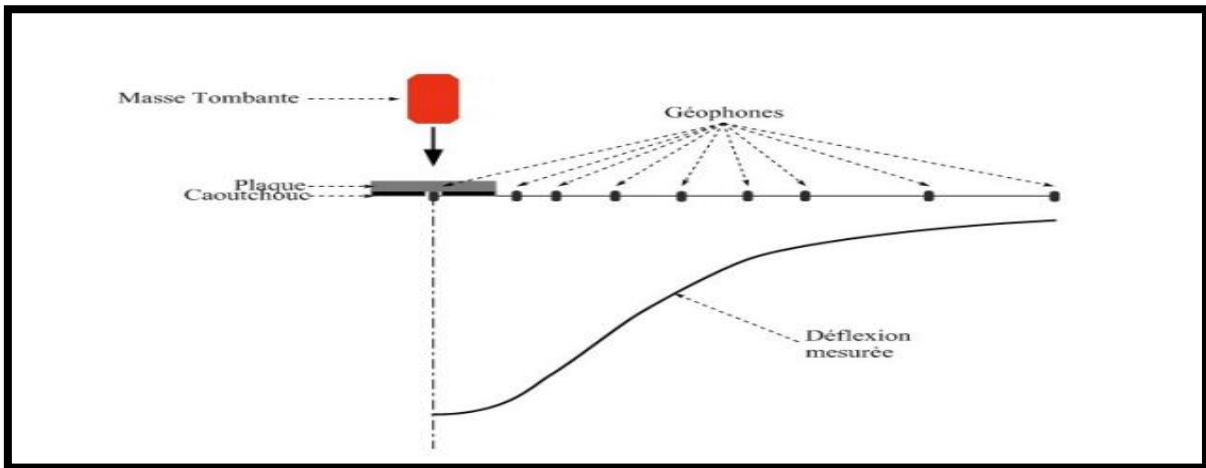
Ce défléctomètre à masse tombante consiste en une remorque dans laquelle se retrouvent-le mécanisme d'application de la charge ainsi qu'une règle amovible munie de géophones qui est disposée sur la surface de la chaussée, lors de l'essai la charge est appliquée à l'aide d'une masse, relevée à une certaine hauteur selon la charge désirée, et qui tombe sur une plaque de 300 mm de diamètre muni d'un caoutchouc à sa base afin que la charge soit correctement répartie. La schématisation du fonctionnement du défléctomètre à masse tombante est présentée à la Figure suivante, L'application de la charge dure environ 30 ms.

Figure 50 : Le défléctomètre à masse tombante (HWD modèle 8082-86 de Dynatest)

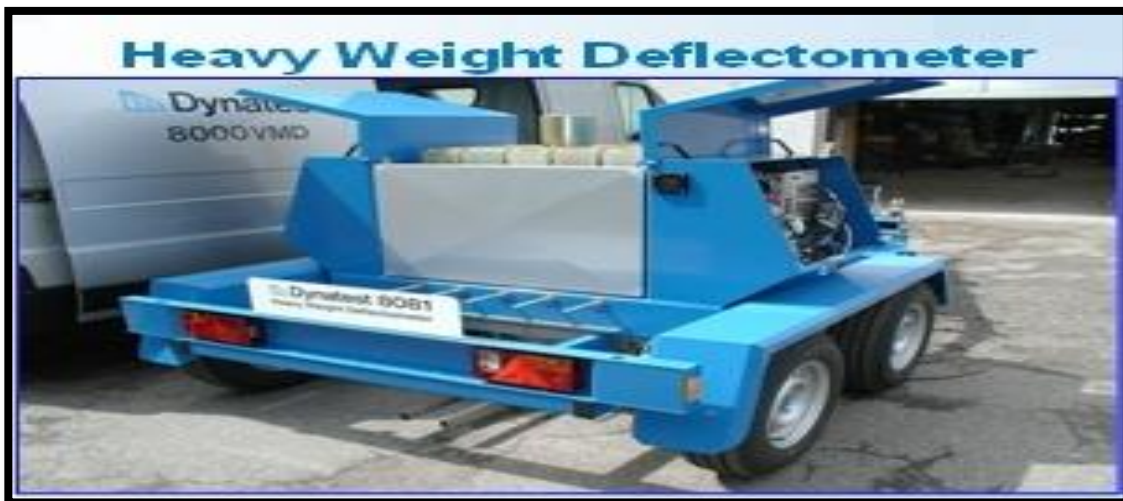
Figure 51 : Le défléctomètre à masse tombante

Ces 8 géophones sont placés respectivement à 20 cm, 30 cm, 45 cm, 60 cm, 90 cm, 120 cm, 150 cm et 180 cm du centre de la plaque, comme représenté sur la **Figure 51** suivante :

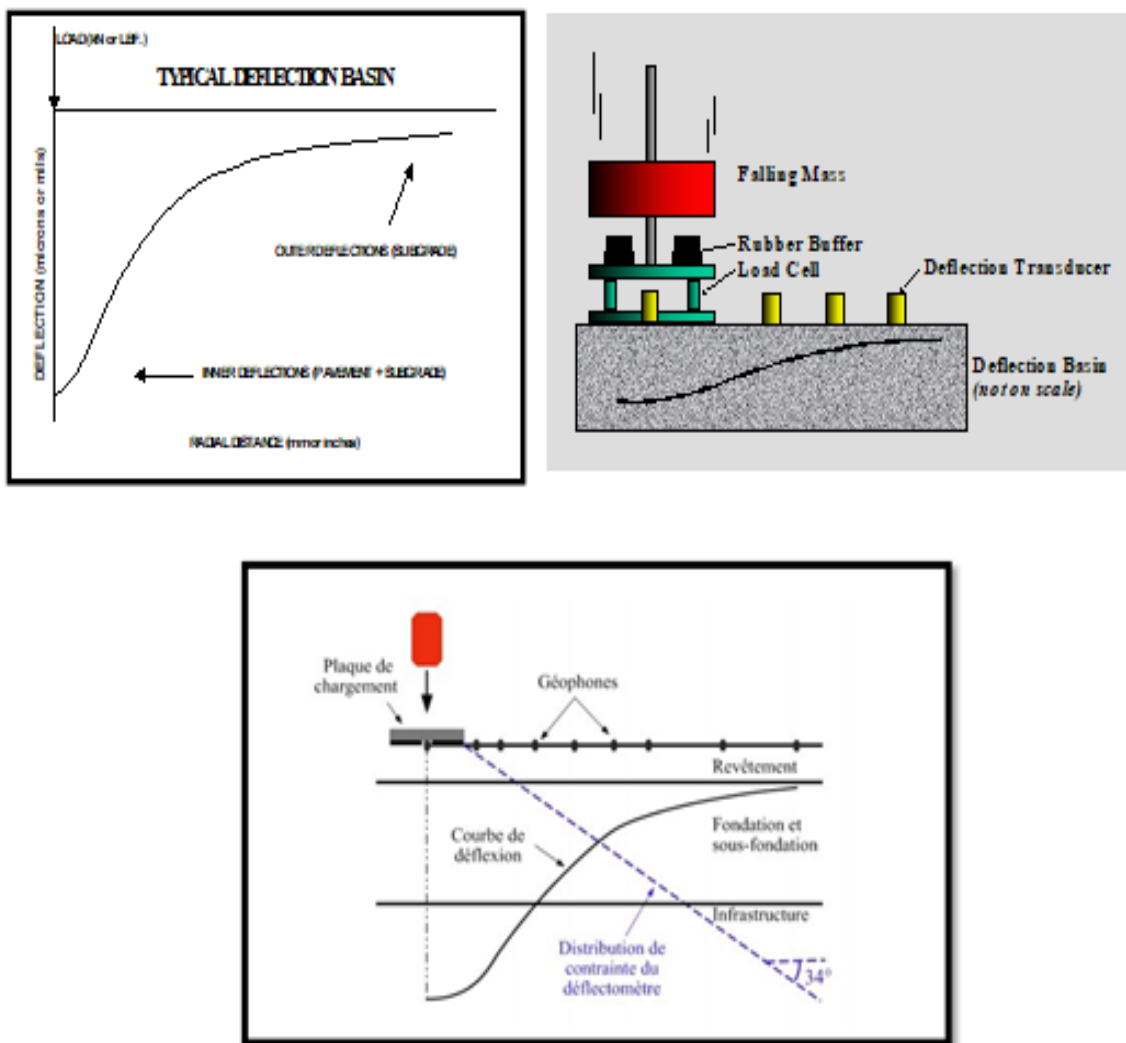
Figure 52 : Le bassin de déflexion

Enfin, Irwin (cité par Rohde (1994)) suggère une règle générale, appelée règle du **2/3** qui explique la distribution des contraintes et l'origine des déflexions mesurées à l'aide du défléctomètre à masse tombante. Cette loi est basée sur le fait que **95%** des déflexions mesurées à la surface du revêtement proviennent de la compression des matériaux situés sous une ligne formant un angle de **34°** avec la surface du revêtement, débutant au droit de la plaque de chargement. Ce concept est présenté à la **Figure 52** suivante :

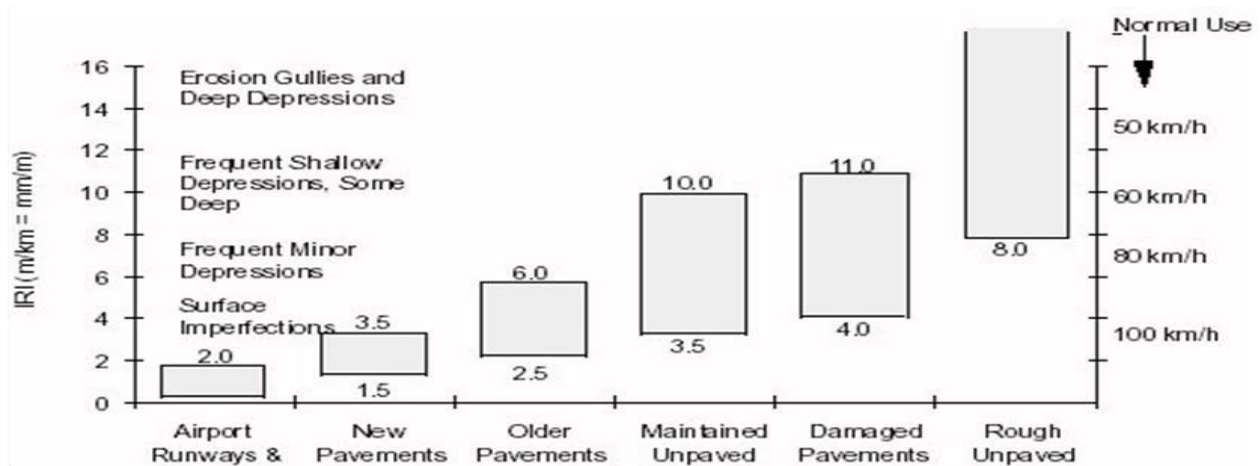
Les unités généralement recommandées sont des mètres par kilomètre (m/km) ou millimètres par mètre (mm/m). **L'IRI** est basé sur la pente rectifiée moyenne (**ARS**), qui est un rapport filtré du mouvement accumulé de la suspension d'un véhicule standard (dans le millimètre, les pouces, etc.) divisé par la distance a voyagé en le véhicule pendant la mesure (**kilomètre, MI, etc.**). **IRI** est alors égal à **l'ARS** multiplié par **1.000**. La balance ouverte d'IRI est montrée sur la **figure 53** suivante :

Figure 53 : Seuils admissibles d'uni.

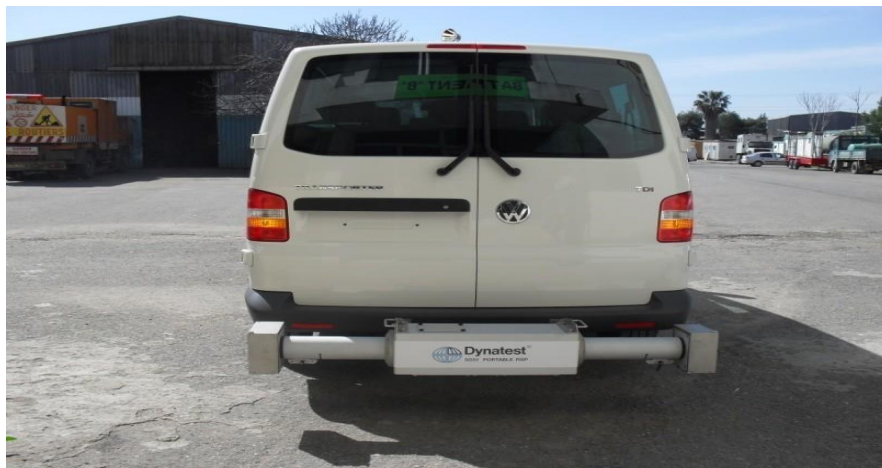
Figure 54 : RSP 5051 de marque Dynatest

Les mesures d'uni, sur le tronçon de la **RN85** ont été réalisées dans le sens des PK croissants à l'aide de **RSP 5051** de marque Dynatest montrée sur la **figure 54** suivante :

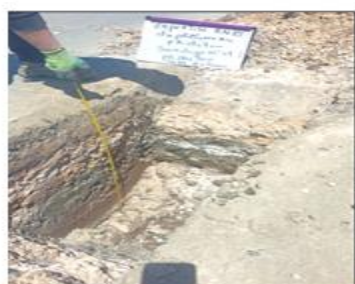
**Sondage N° 01 AU PK 06+900 SENS
Retour**

Sondage N° :	Localisation	Endroit
S-01	PK : 06+900 sens retour (vers Collo)	Limite (chaussée ; accotement)
S-02	PK : 05+700 sens retour (vers Collo)	Limite (chaussée ; accotement)
S-03	PK : 06+200 sens aller (vers KERKERA)	Limite (chaussée ; accotement)
S-04	PK : 07+400 sens aller (vers KERKERA)	Limite (chaussée ; accotement)

Figure 56 : Les différents profils des sondages

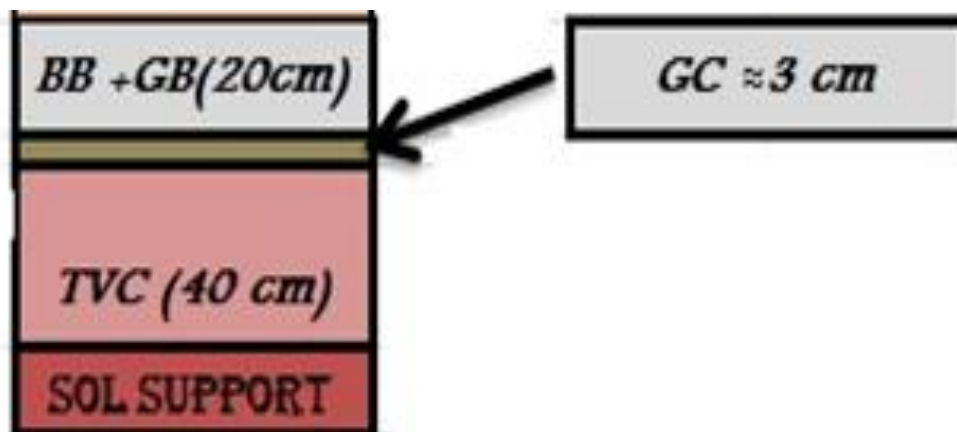
- Sondage N° 01 : sur une profondeur de 90cm de la RN85 au PK6+900 (sens retour).

- **Sondage N°02** : sur une profondeur de 60cm de la RN85 au PK5+700 (sens retour).

- **Sondage N° 03** : sur une profondeur de 90cm de la RN85 au PK6+200 (sens Aller).

- **Sondage N° 04** : sur une profondeur de 80cm de la RN85 au PK7+400 (sens Aller).

Figures 57 : Les différentes couches composantes le corps de chaussée au niveau des points de sondages.

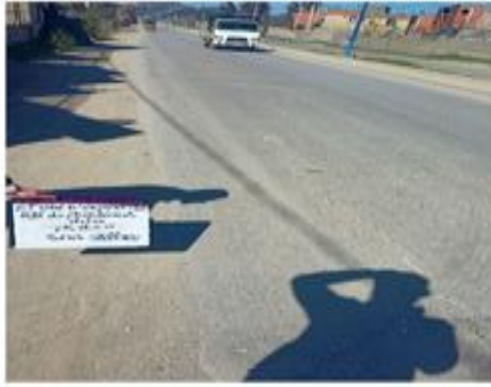
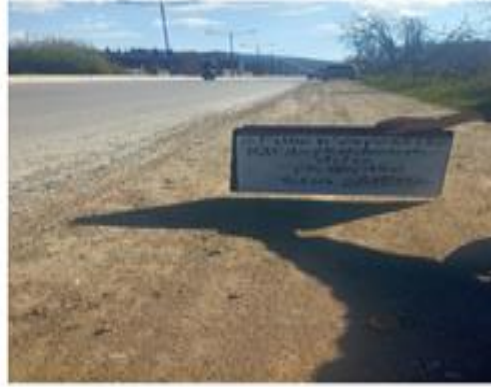
* **La Figure 59** ci-dessous montre l'état des accotements :

Accotement non protégé PK 05+600

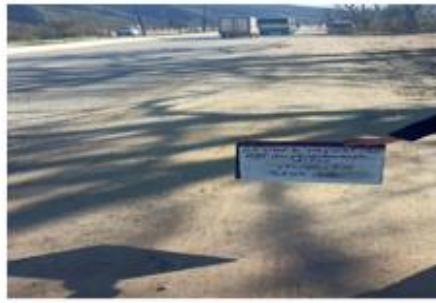
Non revêtu, Dénivelé entre chaussée et accotement PK 06+500

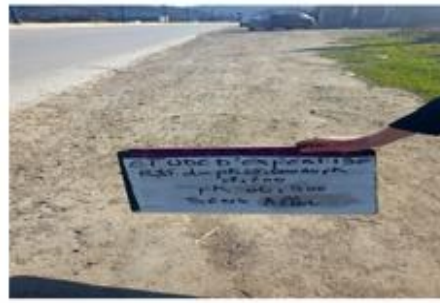
Accotement en Dénivelé couvert par la boue PK 06+900

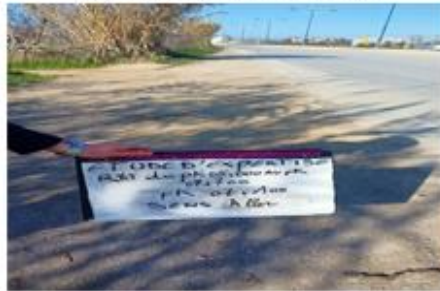
Accotement non protégé PK 07+100

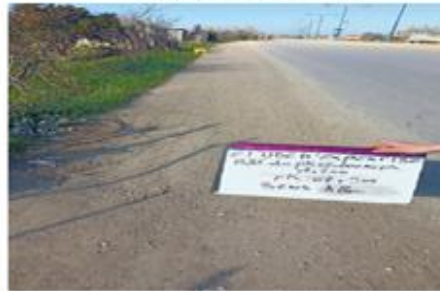
Accotement non revêtu PK 07+500

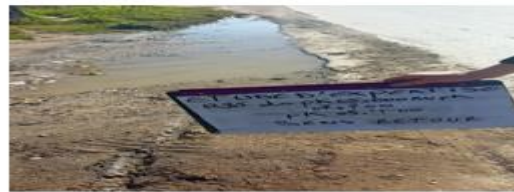
Stagnation des eaux PK 05+400
