THESE

Compréhension des mécanismes d'apparition et de remontée des fissures dans les chaussées à structure incorporant des matériaux traités aux liants hydrauliques

Ce travail est consacré à l'étape du diagnostic des causes de la fissuration d'une chaussée autoroutière nouvellement construite, et subséquemment à la compréhension du mécanisme régissant cette pathologie. Le cas d'étude a été construit dans des régions semi-arides au nord de l'équateur en Afrique du nord, avec l'emploi d'une structure de type « mixte », intégrant des matériaux traités aux liants hydrauliques. Dans ce but, plusieurs tests ont été effectués, parmi lesquels : 1) Un état des lieux des dégradations qui se sont survenues, 2) des tests non destructifs, 3) des travaux de carottage, et 4) divers essais au laboratoire. Parallèlement, des observations à long terme du mouvement du sol et des fissures ont été exécutées. Les résultats ont montré que les principales causes de la fissuration de surface sont l'emploi des sols argileux dans les travaux de remblai et l'influence du climat spécifique de la région. Ces conditions ont conduit à un cycle de gonflement-retrait non uniforme du sol de remblai, ce qui a entra

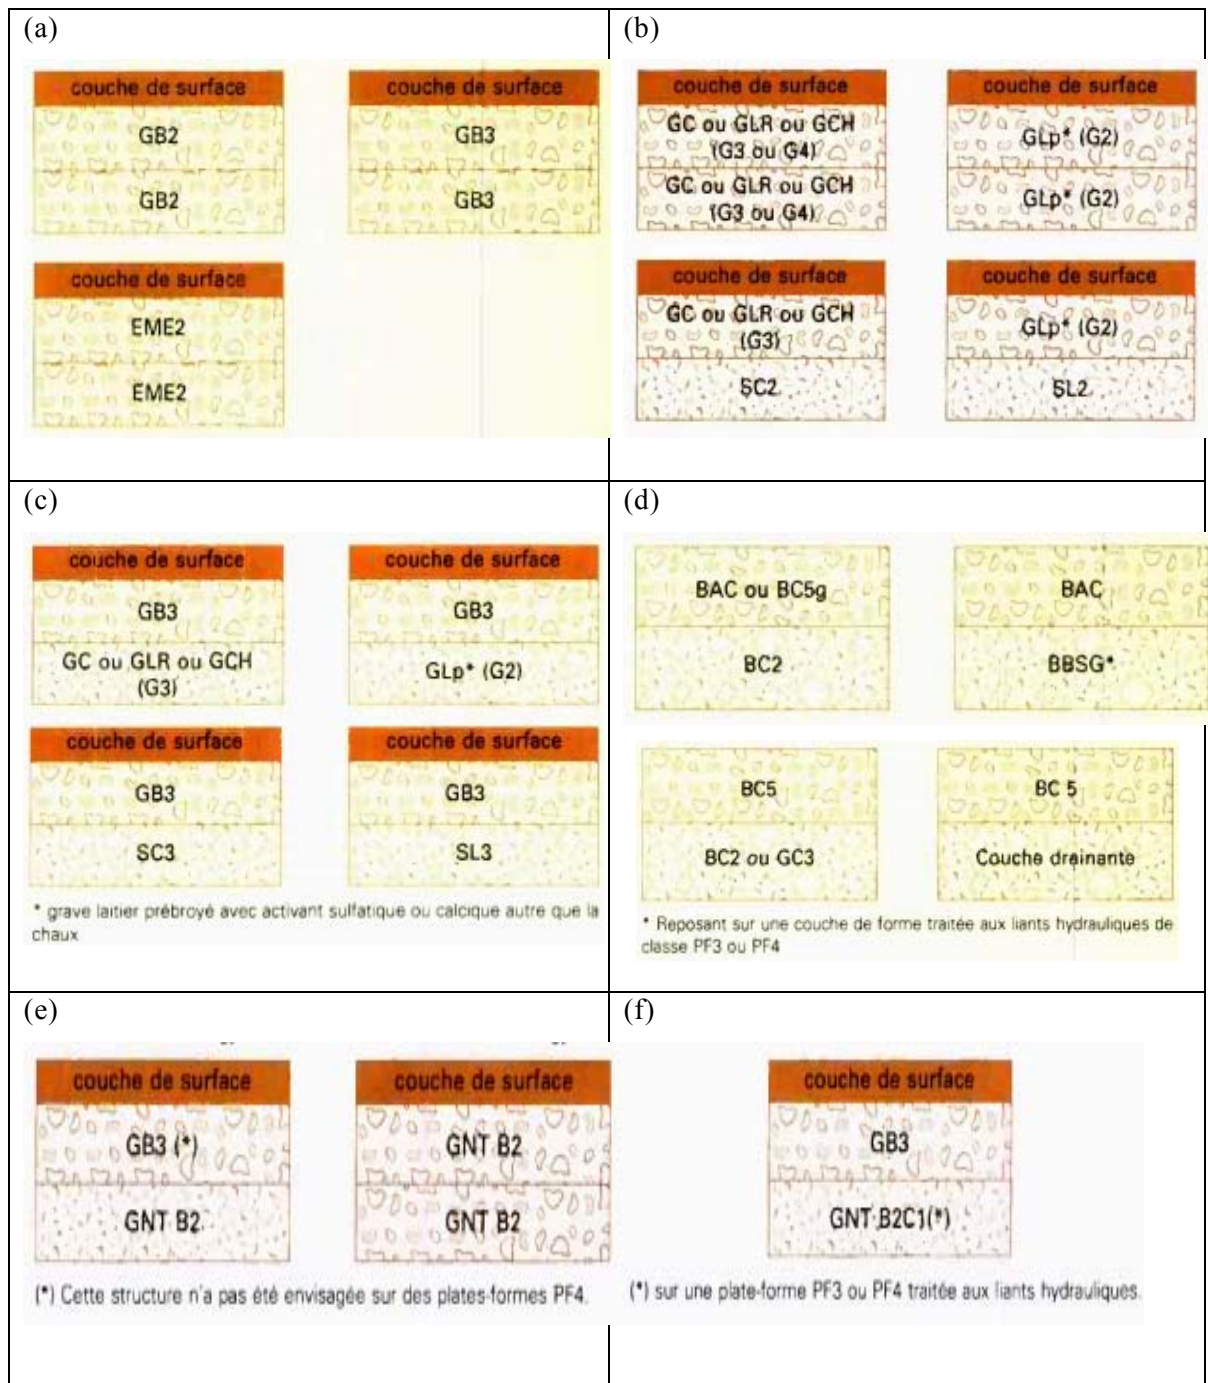
Abréviations : GB2 ou 3 : grave-bitume de classe 2 ou 3 ; EME2 : enrobé à module élevé de classe 2
 GC :grave ciment ; GLR : grave-liant routier ; GCH : Grave-cendre hydraulique ; GLp :Grave-laitier pré broyé ; SC2/3 : sable ciment de type 2/3 ; SL2/3 : sable laitier de type 2/3 ; G1/2/3 : classe G1/2/3 ; BAC : béton armé continue ; GNT B2/B2C1 : grave non traitée de type B2/B2C1 ; BBSG :Béton bitumineux semi grenu ; BC2/5/5G : béton maigre de classe 2/5/5G.

Figure I- 2: Les familles de structures de chaussée [LCPC-SETRA, 1998]

6) Enfin, les chaussées à structures inverses qui se composent d'une couche de surface et d'une couche de base en matériaux bitumineux, sur une couche en grave non traitée de faible épaisseur, reposant elle-même sur une couche de forme traitée aux liants hydrauliques qui joue également le rôle de la couche de fondation (Figure I-2f). Les matériaux retenus dans ce

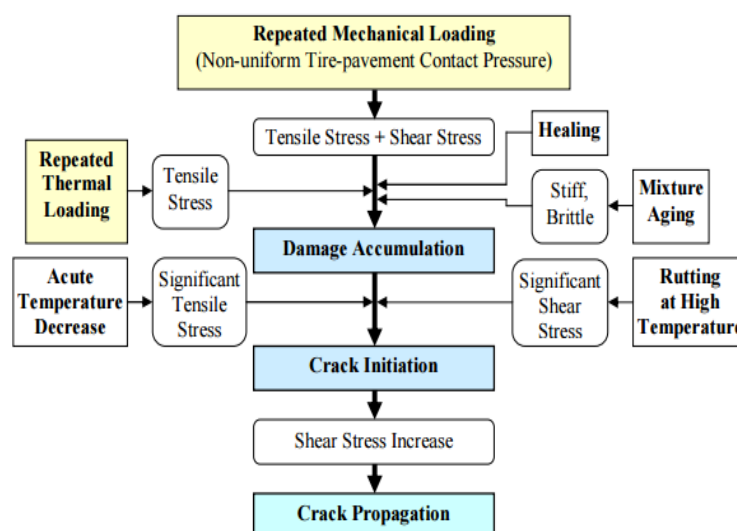
Figure I- 11: Mécanisme de la fissuration descendante d'après Baek [BAE, 2010]

D'après Baek [BAE, 2010], la Figure I-11 peut donner un aperçu sur le mécanisme de la fissuration descendante. La répétition du chargement mécanique produit des contraintes de traction et de cisaillement et la répétition du chargement thermique produit des contraintes de traction. Ces contraintes se traduisent par un endommagement dans la chaussée qui lui aussi est affecté par d'autres facteurs tel que le vieillissement du bitume. Si l'endommagement accumulé avec le temps dépasse la résistance du matériau, la fissure s'initie à la surface de la chaussée. Une fois la fissure développée, les mêmes contraintes de cisaillement contribueront à leur propagation vers le bas à travers la couche de surface.

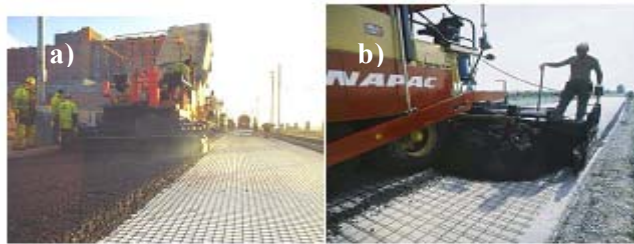
Figure I- 17: Mise en place de géo-grilles et treillis soudés pour prévenir la fissuration
[FLO, 2005]

1) l'enrobé fin bitumineux riche en liant et en fines, 2) l'enduit épais au bitume - caoutchouc ou élastomère, et 3) le géotextile imprégné de bitume. Ces procédés s'utilisent aussi bien pour l'entretien des chaussées en service que pour les chaussées neuves en graves hydrauliques. Le géotextile peut être une membrane non tissée, une géo-grille en fibres de polypropylène (Figure I.17a), ou une grille en acier (Figure I.17b), fixée au support par clouage ou à l'aide d'une couche fine à base de bitume. L'utilisation de ces matériaux, largement répandus dans le secteur des routes, en tant que système retardateur de fissuration, a fait l'objet de plusieurs normes et fascicules.

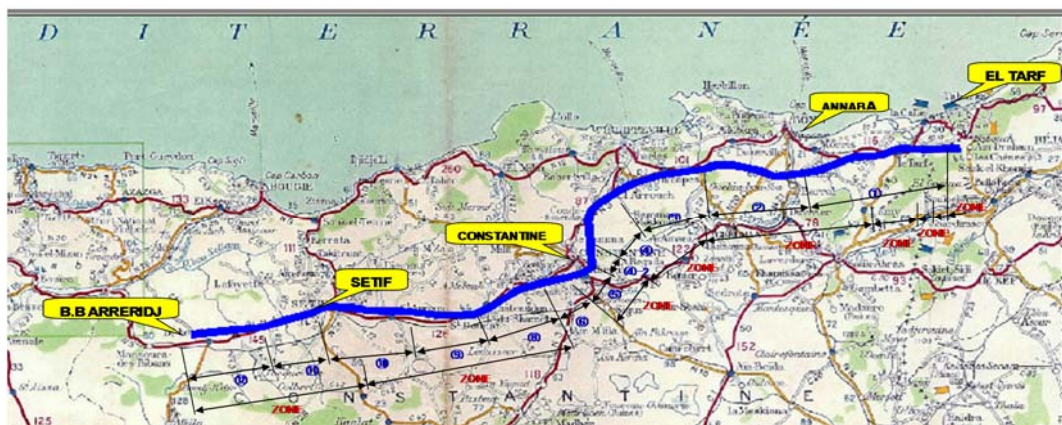
Figure II- 2: Le tronçon Est (399 km)

Entre 2009 et 2014, s'est vue l'incorporation des matériaux traités au ciment dans le corps de chaussée, lors de la réalisation de l'autoroute A1. Ceci dans tout le tronçon Est, sur un linéaire de 399 km (Figure II-2). Le choix pour ce type d'incorporation été justifié par plusieurs raisons qui seront exposées après. Ce tronçon est fractionné en 12 sections, d'une longueur moyenne de 30 km, en raison des considérations de gestion, les contraintes de production et les zones de répartition du trafic.

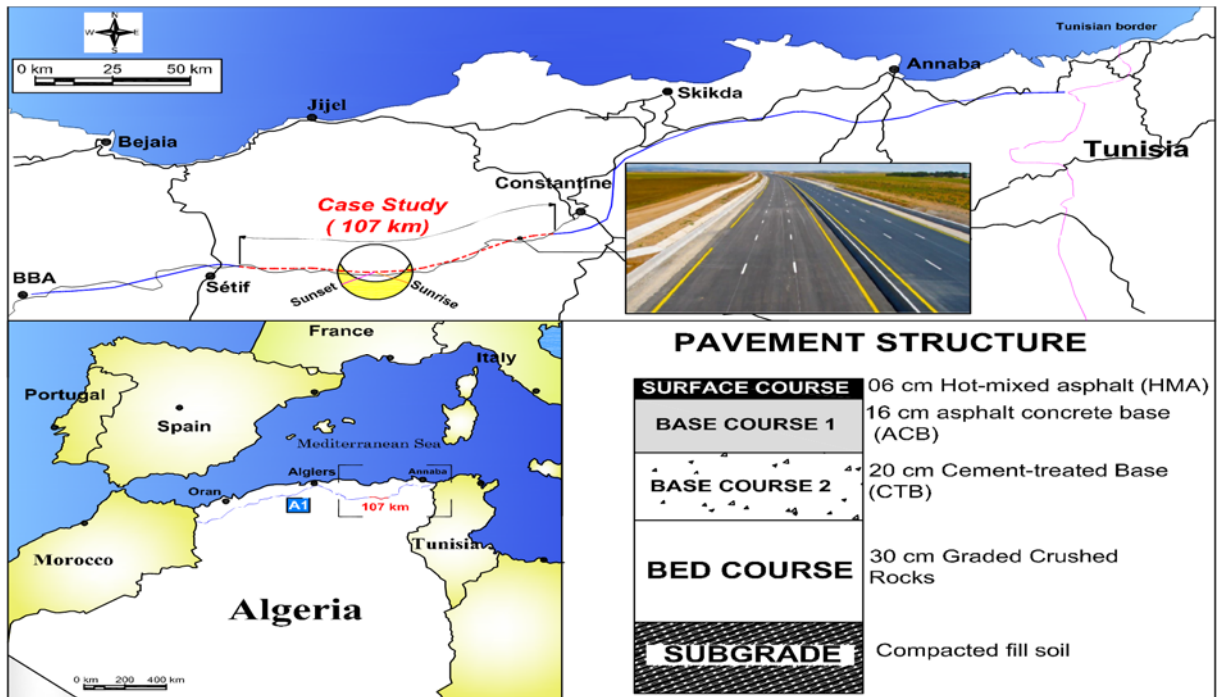
Figure II- 4: La zone d'étude

Du fait de l'étendue du tronçon stabilisé, la zone concernée par notre étude s'est limitée aux trois sections autoroutières (10-1 et 10-2, 9,8) des wilayas de Sétif, Mila et Constantine sur un linéaire de 107 km (Figure II-4). Le choix de cette zone d'étude s'est appuyé sur les points suivants : a) cette zone est déjà livrée à la circulation depuis Juillet 2010, b) elle traverse une variété de microclimat, c) le trafic routier et la géologie sont variables, d) le corps de chaussée est identique, et e) les moyens de réalisation et de production sont similaires (Figure II-5).

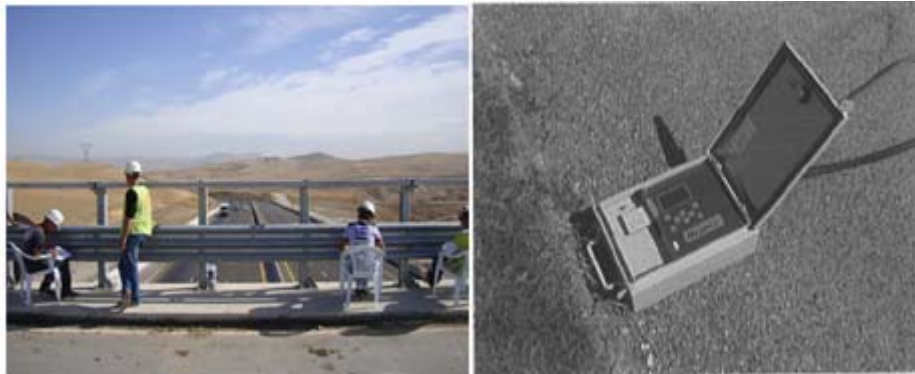
Figure II- 6: Comptage manuel (a) et automatique (b)

Des comptages automatiques ont été effectués sur une période étalée sur plusieurs semaines à l'aide de compteurs automatiques aux niveaux des quatre sections étudiées. Parallèlement, pour procéder à la classification des véhicules, d'autres comptages manuels (Figure II-6.a) ont été également nécessaires. L'appareil de mesure du comptage automatique (figure II-6.b) est un enregistreur comportant une détection pneumatique réalisée par un tube de caoutchouc tendu en travers de la chaussée. Lorsque l'essieu d'un véhicule passe sur le tube, l'onde de compression de l'air donne une impulsion, laquelle est enregistrée. Il est alors possible de capter le nombre d'essieux passant sur le tube en cumulant les impulsions d'air du capteur. Pour la classification des véhicules, un comptage manuel est indispensable, il est été effectué à différentes périodes de la journée. Pour le besoin de l'étude, le trafic lourd est seulement considéré, et il équivaut au nombre de véhicule dont le poids total est 35KN ou plus [LCPC, 1998]. Il comprend les camions à 02 essieux, à 03 essieux et les ensembles articulés (catégorie 04 à 06).

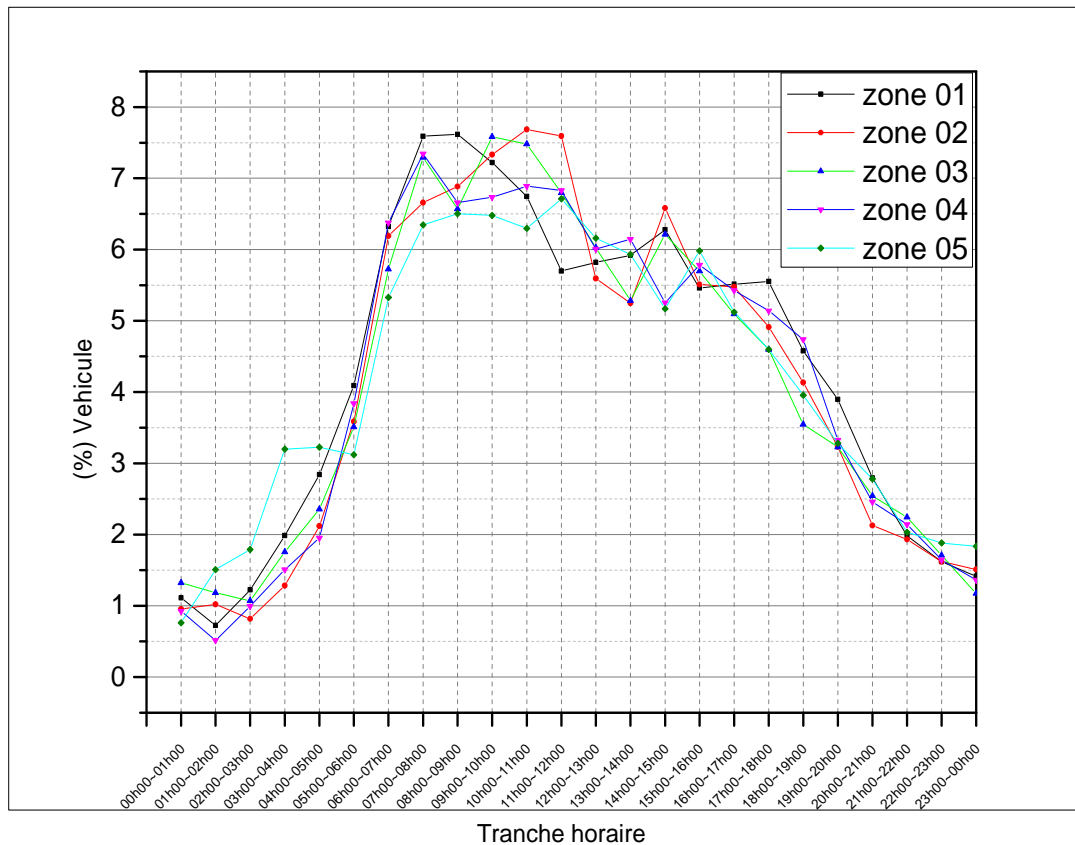
Figure II- 7: Variation horaire du trafic

La distribution horaire du trafic (Figure II-7) est mesurée pour évaluer les tranches journalières qui présentent un volume de circulation important. Ceci représente un facteur important pour estimer les performances générales de la chaussée, car la tranche horaire concernée nous renseigne sur l'intervalle de variation de température associé au pic du volume de trafic [BEN, 2009).

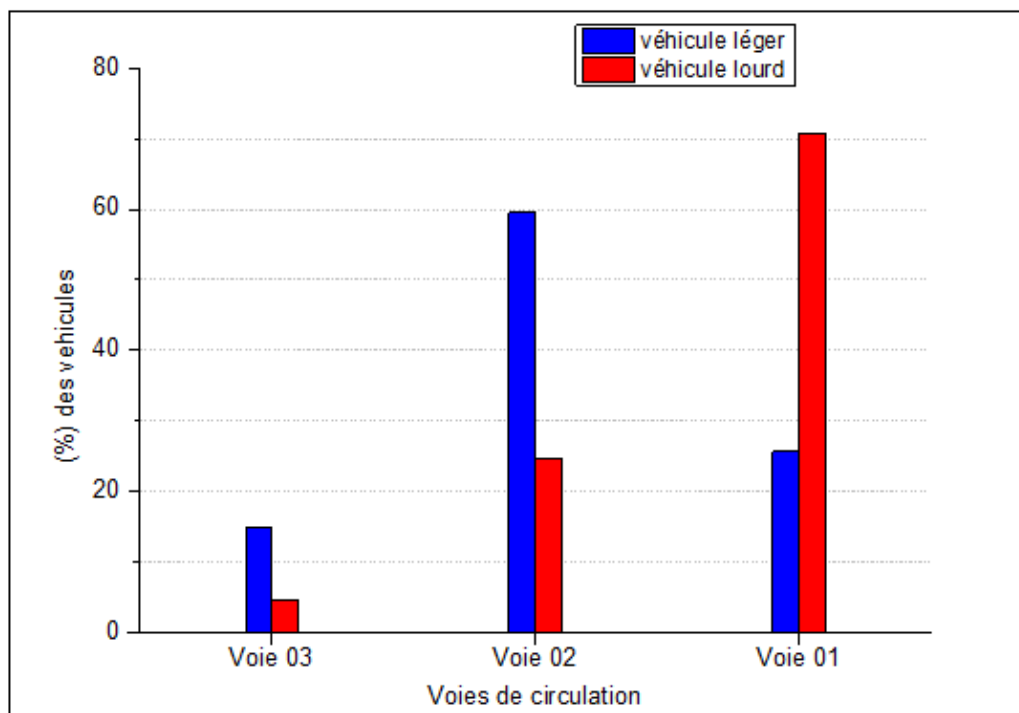
Figure II- 8: Répartition du pourcentage des véhicules par voie de circulation

L'analyse des résultats issus de la moyenne des mesures des quatre sections montre que la 1ère voie enregistre un pourcentage élevé de véhicules lourds (71%), et la 2ème voie est caractérisée par un volume important de véhicules légers (60%). Ceci aura sans doute une incidence directe sur l'apparition des dégradations à la surface de la chaussée surtout dans la 1ère voie caractérisée déjà par un volume important de circulation de poids lourds.

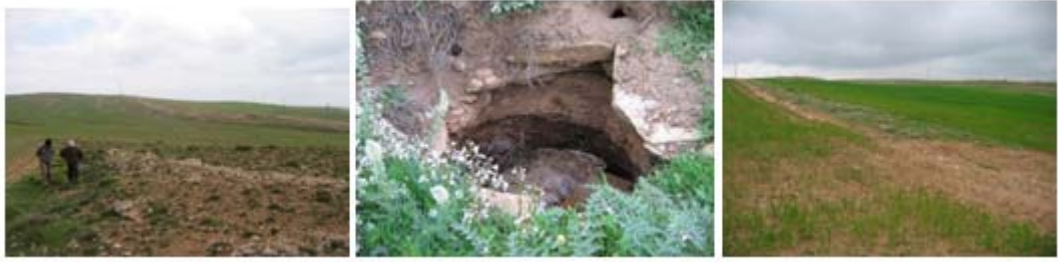
Figure II- 17: Géologie section10

Légende : a) Les affleurements marno-calcaires du mio-pliocène (à gauche), b) Les croutes calcaires (au milieu), et c) les alluvions argileux encroutés (à droite)

- a) Les Sections 10.1 et 10.2 (partie de la wilaya de Sétif) traversent des terrains datés principalement du tertiaire représentés par des formations du Mio-Pliocène (mp) (Figure II-17a), des formations anciennes datées du crétacé (C_{6c}) et des terrains récents d'âge quaternaire (A), (Q_c) et (Q) constitués par plusieurs assises comme montré dans les Figures II-17b et c. La croute calcaire qui est plus ancienne affleure la surface dans quelques endroits surtout dans les ravins et participe à la formation d'alluvions argileux encroutés dont l'épaisseur est au-dessus des quelques décimètres et ne dépasse pas les quelques mètres.

- b) La Section 9 (Partie de la wilaya de Mila) est située dans une zone de terrains cultivés presque plats qui se compose principalement de sol compact et ferme avec des graviers calcaires (Figures II-17b).

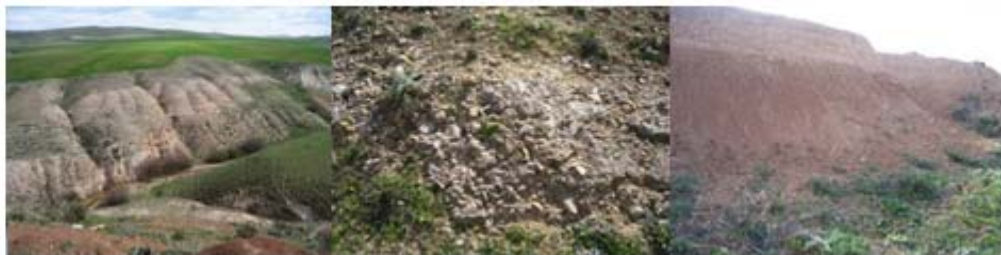
Figure II- 18: Géologie (Section 8)

Légende : a)Faciès argilo-marneux et (b) gypseux pliocène, (c) Lentille de conglomérat suivi par Argiles brunes oxydées à blocs au-dessous des niveaux à croûte calcaire

- c) L'analyse géologique de la section 8 (Partie de la wilaya de Mila et autre de Constantine), fait ressortir deux sous-sections. La première allant du PK142+000 au PK159+980 et la deuxième du PK159+980 au PK170+000. Dans le cas du premier secteur on rencontre des formations pliocènes (Figure II-18a et b) constituées d'alternance argilo-marneuses et gypseuses sur de grandes épaisseurs (dépassant la centaine de mètres). Au-dessus de cette dernière affleure le Quaternaire (Villafranchien et Pléistocène), qui débute par des lentilles conglomératiques suivies d'alternances d'argiles à blocs plus ou moins rubéfiées, le tout coiffé par des croûtes calcaires blanchâtres (Figure II-18c). Dans le cas de la deuxième sous-section s'étalent des terrains Crétacés distingués par des formations marneuses très étendues en surface.

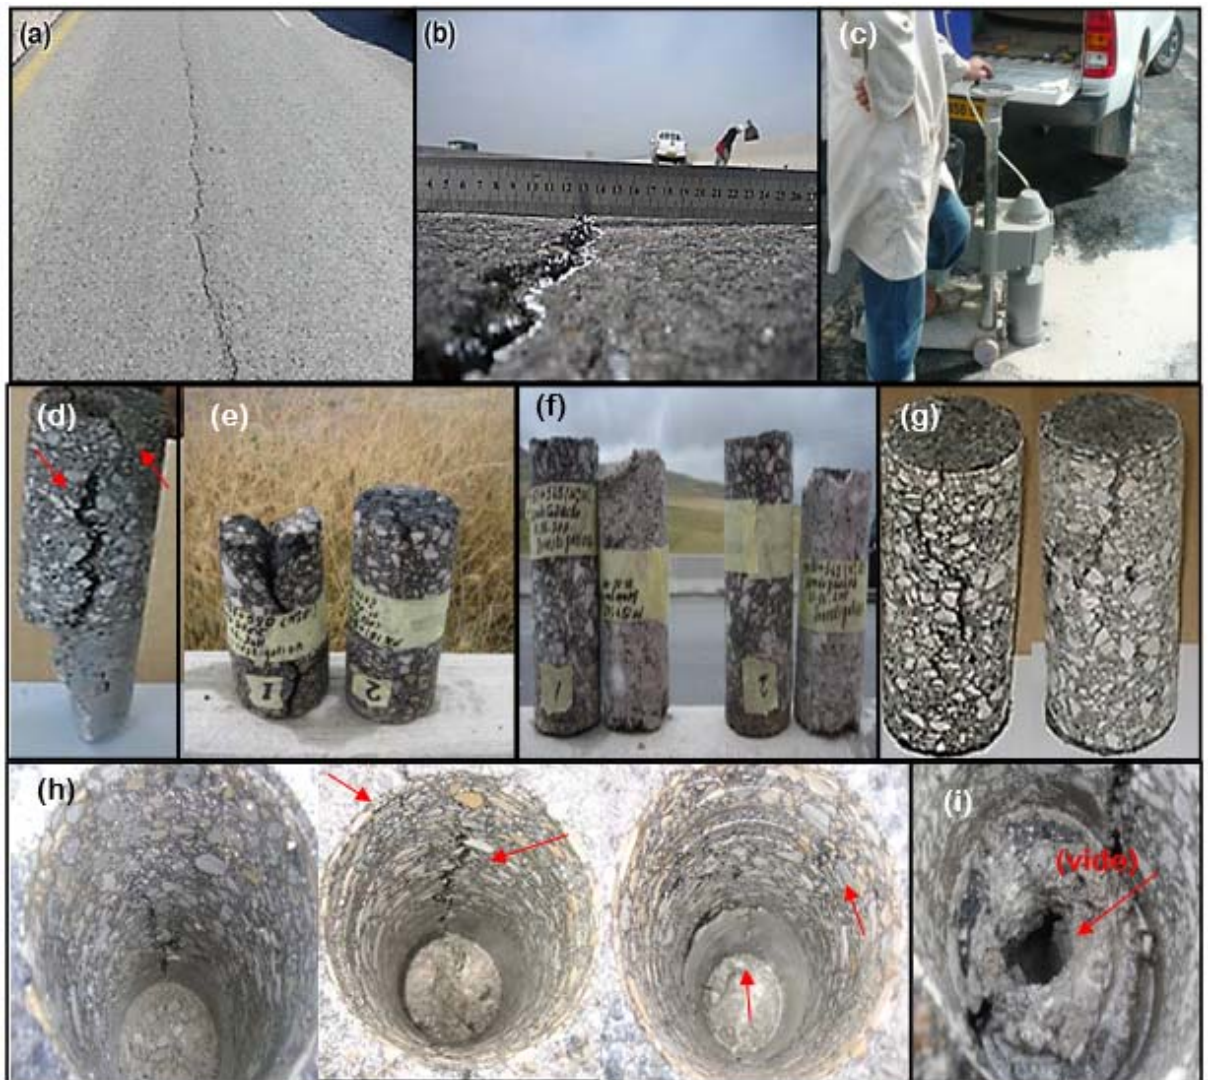
Figure II- 32: Travaux de carottage

Par ailleurs, la vérification des murets dans les trous de carottage nous a permis d'affiner les observations, et de confirmer l'existence d'une fissuration excessive remontante combinée avec une fissuration descendante (Figure II-32h). Enfin, on constate l'existence d'un vide important entre le haut du sol de remblai et la couche de fondation traitée (Figure II-32i). Ceci témoigne de l'existence d'un tassement avéré du sol support dû peut être à l'infiltration de l'eau.

Ces diverses observations précisent une fissuration de surface descendante progressive, et combinée avec une remontée de fissuration depuis la couche traitée. Ce type de dégradation semble connecté aux conditions et propriétés de la couche traitée ainsi que à l'état du sol support. L'évaluation de la sévérité de la fissuration au niveau de la couche traitée fait ressortir une couche détruite, probablement due à l'action du trafic lourd, à l'influence du sol support et peut être à la présence d'une certaine fissuration sévère du retrait hydraulique du ciment. En tous cas, cette situation contribue à l'affaiblissement du collage entre couches, et incite ainsi à un mauvais transfert et répartition du chargement extérieur, ce qui va induire l'apparition de la fissuration.

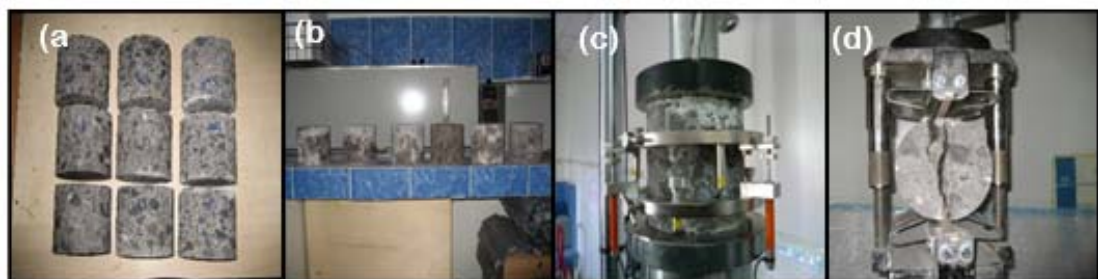
Figure II- 33: Essais au laboratoire sur carotte (couche de fondation)

No.	Thickness (mm)	Humid density (g/cm ³)	Moisture content (%)	Dry density (g/cm ³)	Resilient modulus (MPa)	Tensile strength (Mpa)
101	200	2.568	3.2	2.488	31986	-
102	225	2.539	3.5	2.453	37023	-
103	225	2.459	4.3	2.358	38441	-
104	220	2.583	3.2	2.503	-	2.33
105	215	2.549	3.4	2.465	-	2.41
106	225	2.474	3.7	2.386	-	1,41
107	225	-	-	-	-	-
108	215	-	-	-	-	-
109	220	-	-	-	-	-
Average	219	2.529	3.55	2.442	35816	2.05
Requirements	200	-	5.50	2.372	23000	1.15

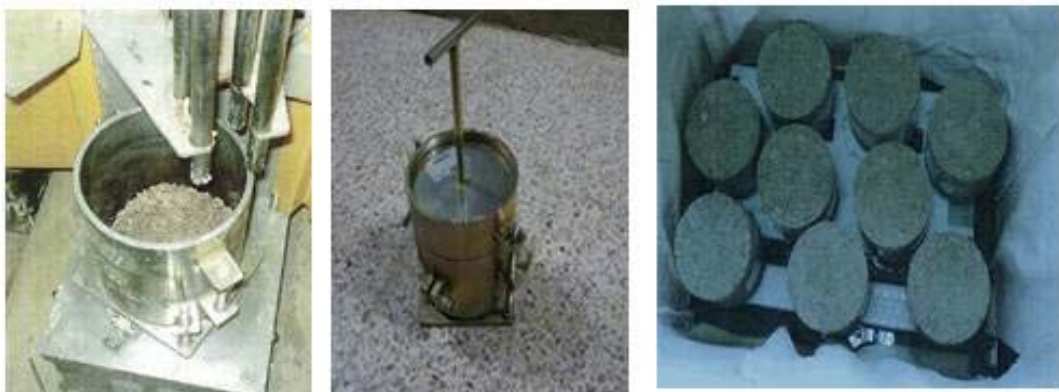
Figure III- 7: Confection des éprouvettes et méthode de cure

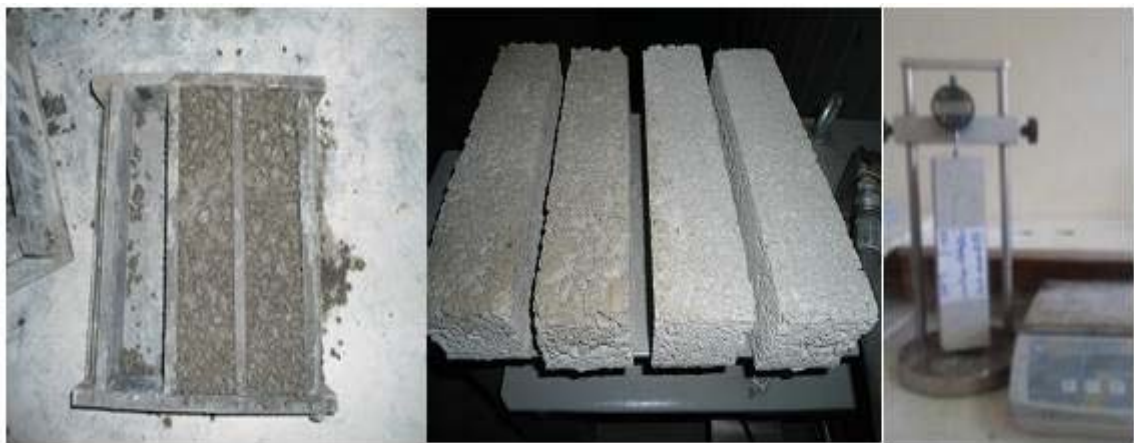
Figure III- 16: Epreuves et dispositif de mesure

L'appareil de mesure de retrait utilisée est un rétractomètre muni d'un comparateur digital (Figure III-16) mesurant les déformations suivant l'axe longitudinal des éprouvettes. Les mesures de retrait sont faites sur des prismes âgés d'au moins 02 jours avec une fréquence de mesure qui augmente avec le temps.

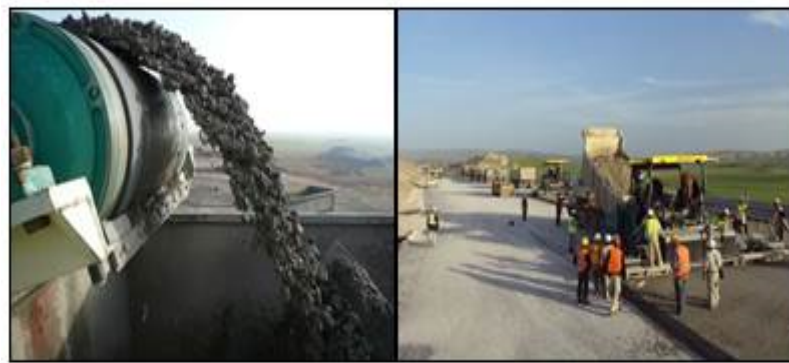
Figure III- 22: Mise en œuvre des planches de références

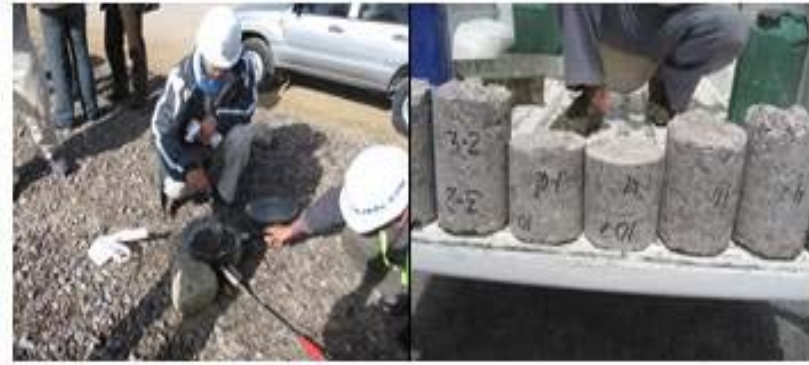
Figure III- 23: Travaux de contrôle supplémentaires

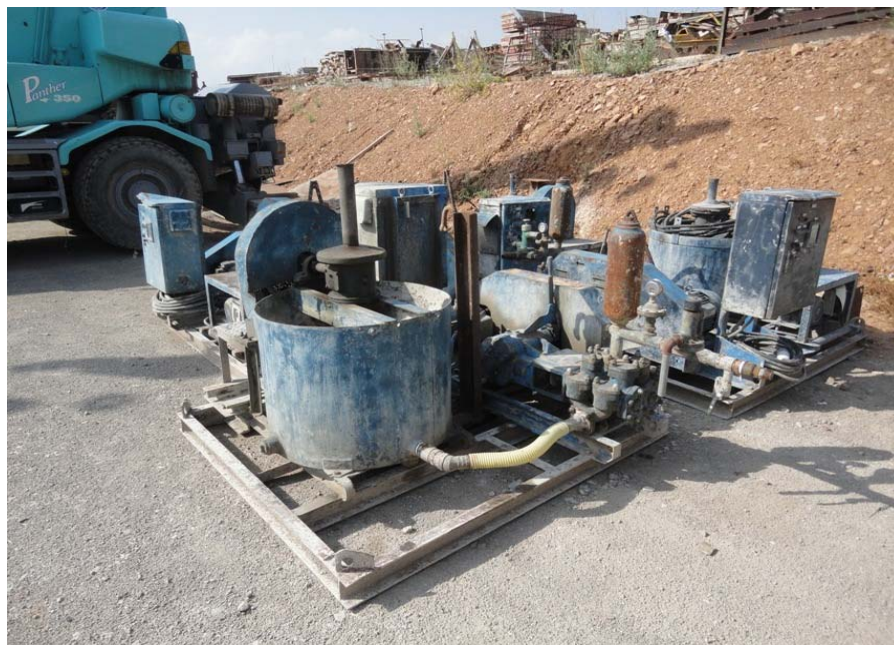
Figure V- 4: Pompe type MG-10 employée pour les travaux d'injection

Bac	Vitesse rotation (rpm)	Pression (bars)	Débit (m3/heure)	Produc max (m3/heure)
500 litre	1500	0-100 bars	2-30	5.00

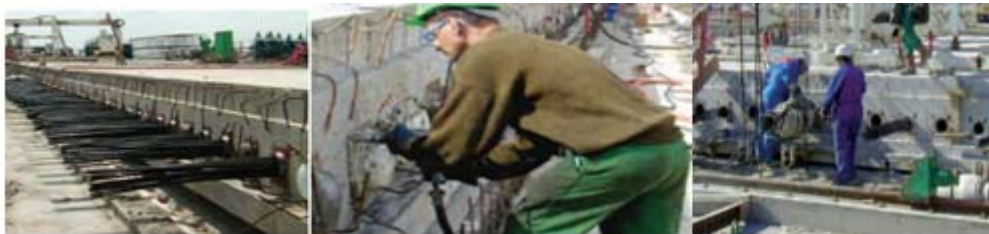
Figure V- 7: Travaux d'injection dans le cas de la précontrainte

Le principe de ce procédé d'injection est similaire aux méthodes d'injection et d'enrobage des tendons de post-tension dans les gaines de précontrainte (Figures V-7). L'injection de gaines avec un coulis adéquat assure plusieurs fonctions parmi lesquelles le remplissage des vides de la gaine sur toute sa longueur, ce qui peut garantir une protection contre les agents corrosifs. A terme, un enrobage incomplet des torons peut entraîner une corrosion perforante et causer leur rupture. L'injection de la gaine est donc une opération primordiale tant sur le choix du produit que sur la qualité de sa mise en œuvre qui conditionne la durabilité de l'ouvrage d'art.

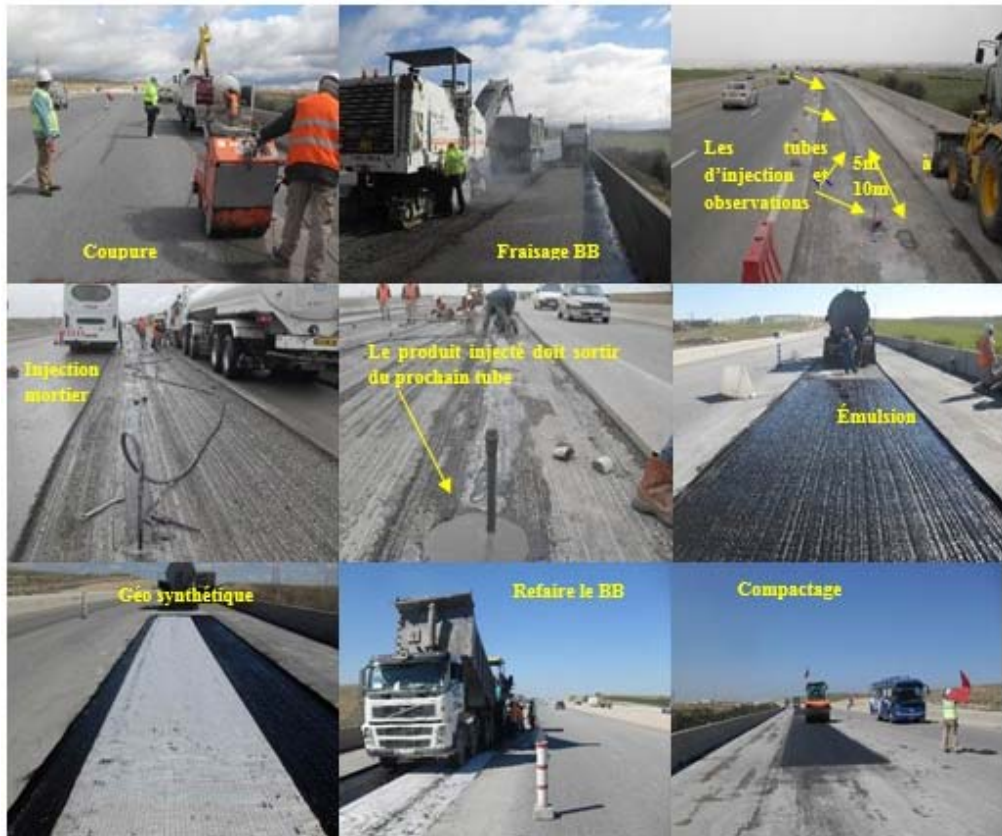
Figure V- 10: Réalisation sur site

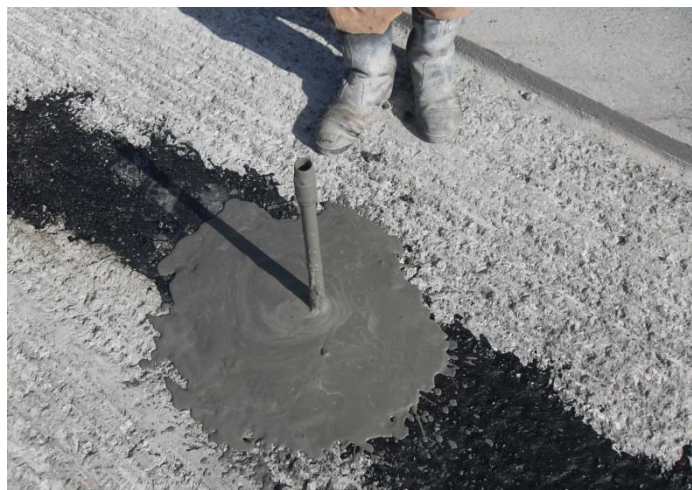
Figure V- 11: Le produit d'injection sort du prochain tube

Le premier indicateur d'achèvement de l'injection est lorsque le mortier sort à travers les tubes métalliques (Figure V-11). Bien que les fissures ne soient pas, pour la plupart, rectilignes ou curvilignes, le mortier pénètre aisément avec une pression variant de 01 à 03 bars. En plus, on constate que la perte de produit d'injection en surface est presque nulle.

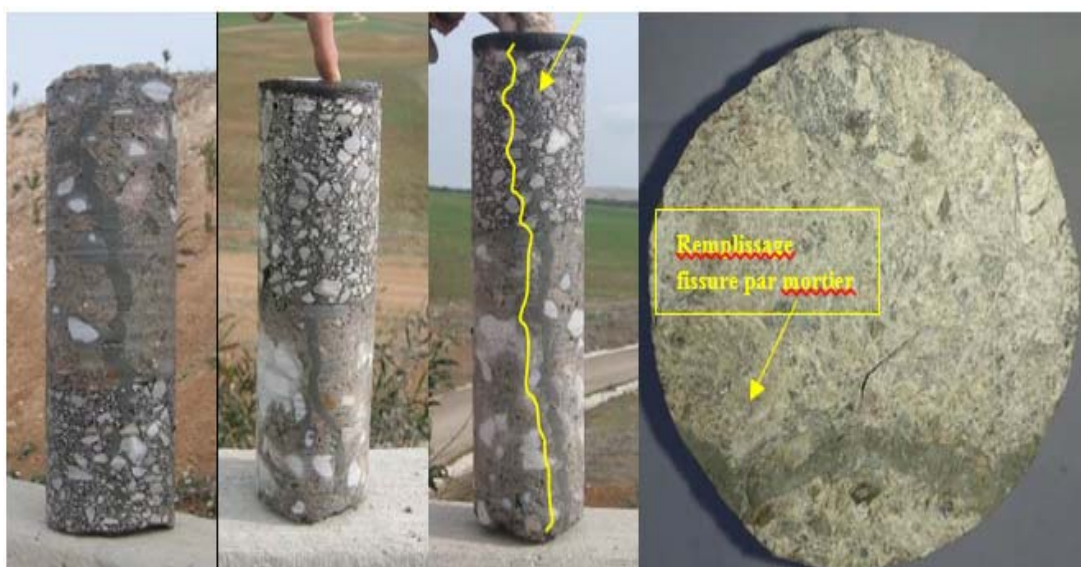
Figure V- 13: Carottage après injection

Les résultats démontrent que toutes les carottes peuvent être extraites sur toute leur longueur. L'inspection visuelle des carottes montrent aussi les fissures parfaitement scellées dans leurs longueurs (Figure V-13). Le coulis de mortier a pénétré à travers les fissures et à restauré l'intégrité de la chaussée. Ces constatations ont été confirmées par l'amélioration des performances mécaniques (voir § précédent).

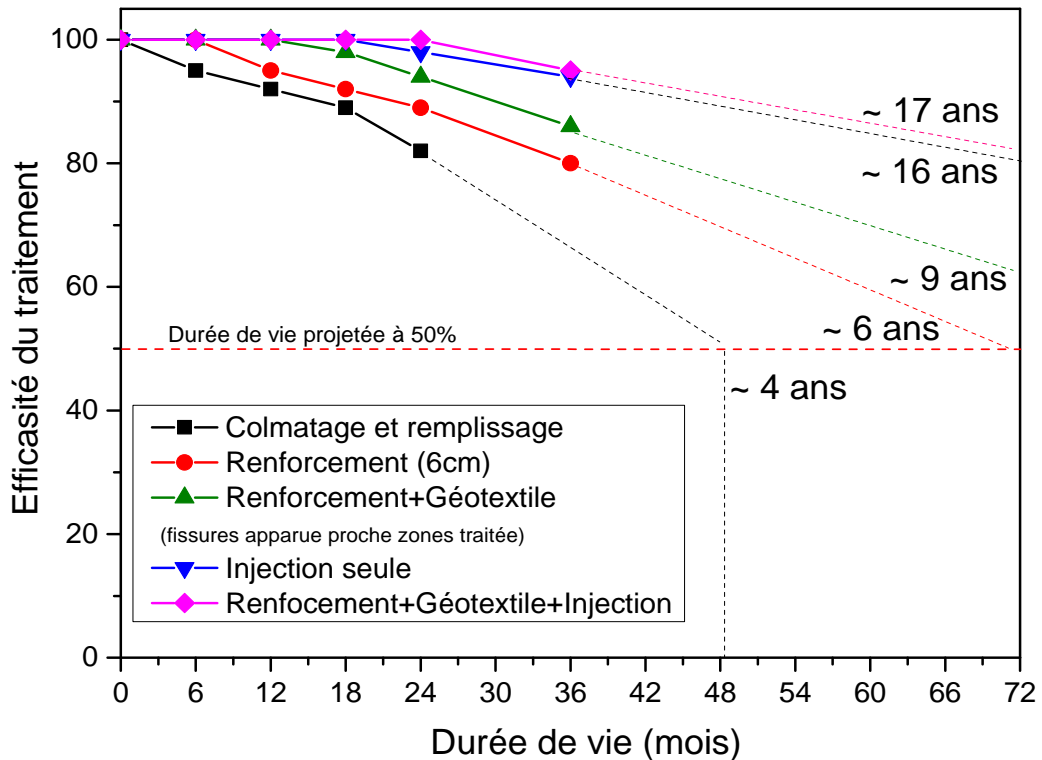
Figure V- 14: Efficacité du traitement
