Université 20Aout 1955-Skikda
Faculté de technologie
Département : de Génie Civil.
Ref : D012125031D

Thèse présentée en vue de l'obtention Du diplôme de
Doctorat en sciences
En Génie Civil
Option : Techniques de réhabilitation des vieux bâtis

**AMELIORATION D'UN ECO-MATERIAU POUR LA
REHABILITATION DU VIEUX PATRIMOINE BATI DE STYLE
COLONIAL EN ALGERIE**

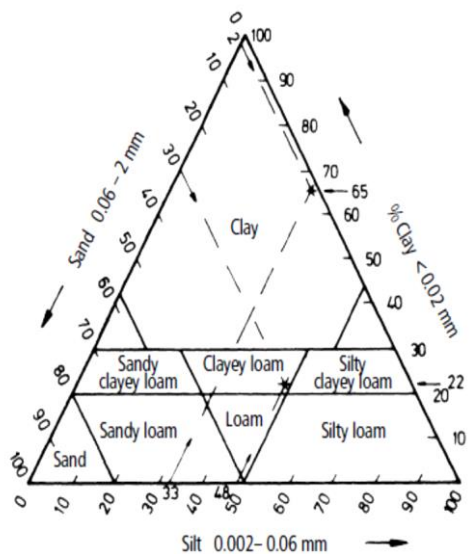
Étant donné la variété des sols, les systèmes de classification ont été créés pour simplifier la détermination de classes de sols ayant un comportement similaire lorsqu'ils sont utilisés comme matériaux de construction (Blanck, 2014). L'analyse des caractéristiques mécaniques d'un sol dans les études géotechniques repose essentiellement sur la taille de ses particules. Les sols sont donc classés par les ingénieurs géotechniciens en fonction de la granulométrie de leurs composants, sans tenir compte de leur composition chimique (Torraca, 2009). De nos jours, on évalue la répartition dimensionnelle des particules en utilisant différentes méthodes et modèles. L'une d'entre elles est présentée dans le schéma d'abaque de Taylor (Figure 1.6) d'une terre composée de particules inférieures à 2 mm (Minke, 2006). Chaque point culminant correspond à 100 % de l'un des trois éléments constitutifs du mélange : l'argile (<2µm), le silt (2 – 50 µm) et le sable (>50 µm). Les échantillons sont placés à différents points du triangle, en se référant aux trois côtés gradués (El Fgaier, 2013) :

Figure 1 6: Abaque de Taylor (Minke, 2006).

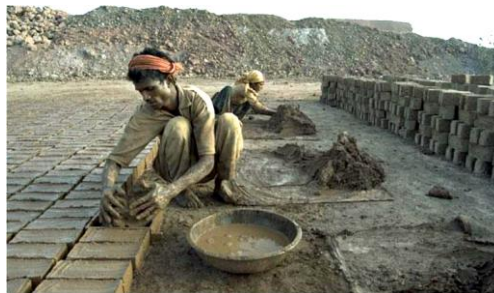
À l'origine, on produit manuellement des briques en les projetant dans un moule en bois ou métallique, puis on arase l'excédent par une scée, on utilise un démoulage humide ou à sable pour extraire facilement les briques (Stulz & al, 1997). L'évaluation des dimensions des objets en argile avant la cuisson doit tenir compte du retrait prévu lors des étapes de séchage et de la cuisson (Torraca, 2009). La souplesse de la structure du moule nous donnera la possibilité de concevoir les formes complexes que nous désirons (Dukuzg, 1990; Fabbri, 2012).

Figure 1 10: Moulage dans le processus de fabrication de briques (Chanda, 2016).

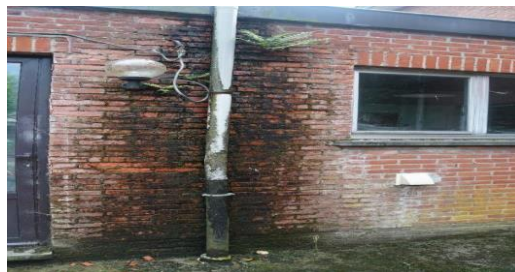
Figure 2 2: Une détérioration des briques, au contact avec l'eau en raison d'un problème d'étanchéité (Florence & al, 2021).

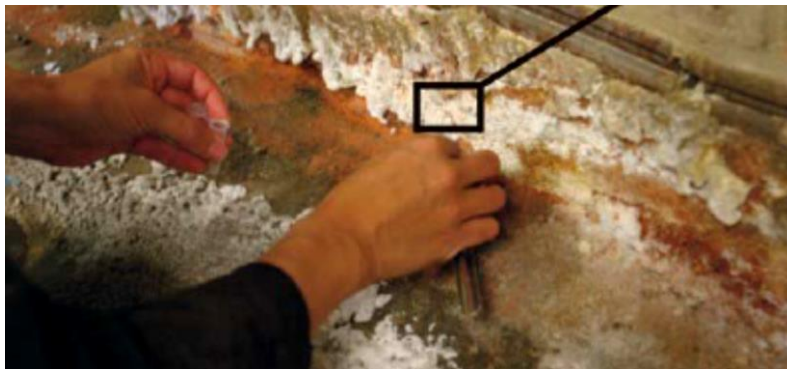
La subflorescence, qui a l'apparence et les effets de l'efflorescence, se produit quand les sels se cristallisent juste sous le parement. Elle se produit lorsque les couches superficielles se détériorent et se désagrègent (Environnement Canada, 1994; Fodde & al, 2010; Ahmad & al, 2010).

Figure 2 5: Des taches Subflorescence ou d'efflorescence en couleur blanche sur le mur (López-Arce & al, 2009).

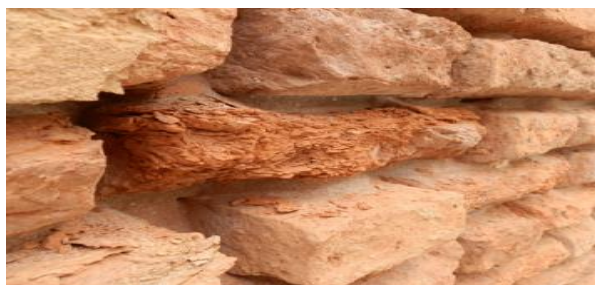
En raison de la faible conductivité thermique de la maçonnerie, le parement exposé au soleil pendant la journée se réchauffe plus rapidement que la structure. Le contraire se produit pendant la nuit, quand la radiation provoque un cycle de contraintes thermiques différentes entre le parement et la structure (Unesco, 1968). Dans ce processus, la détérioration du matériau provoque la création de fissures. Les variations thermiques peuvent provoquer à un niveau microscopique l'expansion et la contraction des cristaux. Selon (Fodde & al, 2010), la pression exercée peut entraîner la fracture des briques (Camuffo, 1995). Les zones plus froides captent l'humidité, tandis que les zones plus chaudes laissent l'humidité s'échapper. Ainsi, l'humidité se déplace des zones froides vers les zones chaudes, ce qui entraîne la libération des sels solubles et des composants solubles du matériau. La température a un impact indirect sur les éléments qui favorisent l'hydrolyse dans la maçonnerie, tels que l'humidité des pores, la solubilité des sels et les réactions chimiques des gaz dissous. Selon (Unesco, 1968), l'hydrolyse augmente de deux fois à chaque 10° de température supplémentaire (Environnement Canada, 1994).

Figure 28: L'effritement des couches supérieures des briques cuites (Toolkit, 2021).

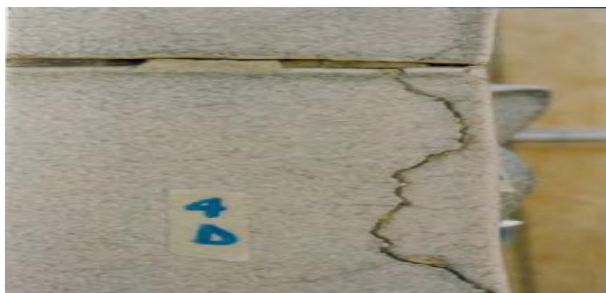
Figure 2 9: Des céramiques fissurées suite à des mouvements structurels provenant de l'intérieur de l'artefact (Fabbri, 2012).

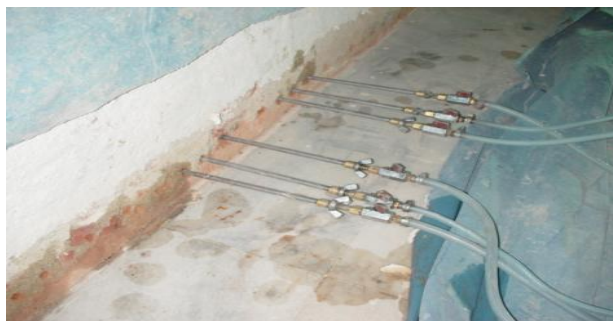
Une autre approche thermique, qui implique de chauffer la surface du mur, a également été essayée afin d'accroître le taux d'évaporation de l'eau (Dreyer, 2005). La déshumidification par électroosmose active et passive est une autre forme de déshumidification qui exploite les effets électrocinétiques associés à la migration de l'eau dans les matériaux de construction poreux. La présence d'une double couche électrique à toute interface entre un électrolyte aqueux et un solide est à l'origine des effets électrocinétiques. Il en est de même à la surface des capillaires dans les matériaux de construction poreux humides comme la brique, la pierre, le mortier et le béton. En particulier, la présence d'un champ électrique externe dans un tel système peut conduire à un mouvement relatif des deux phases, comme l'eau dans les pores d'un solide poreux (électroosmose) ou les particules solides dans une suspension solide aqueuse (électrophorèse) (Chien & al, 2010; Franzoni, 2014).

Figure 2 10: Traitement d'un cycle d'imperméabilisation par injection chimique (Ahmad & al, 2010).

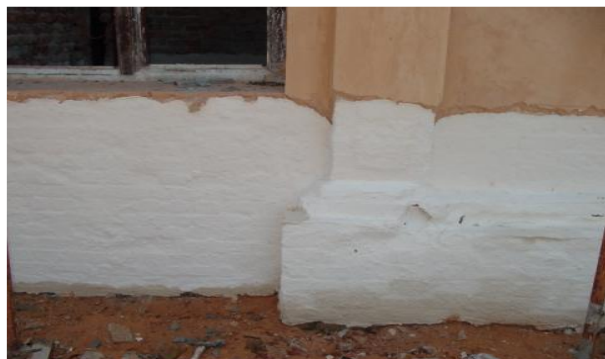
Figure 2 11: Le dessalement du sel sur les surfaces murales par le procédé de cataplasme (Ahmad & al, 2010).

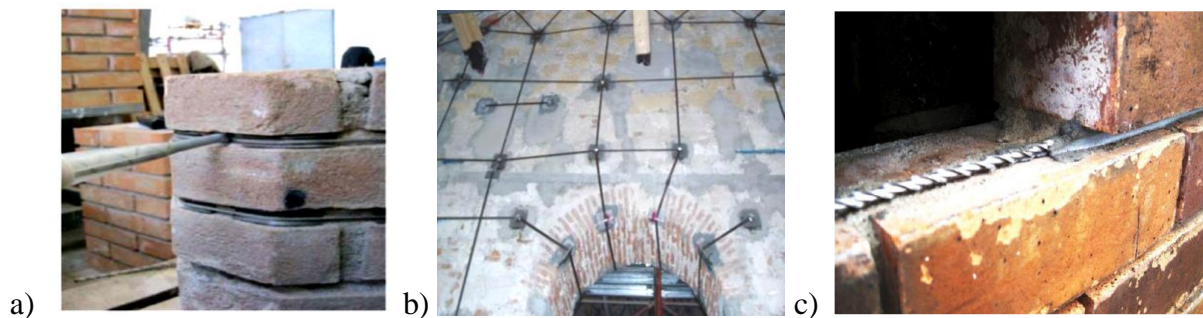
des barres torsadées en acier inoxydable ont été employées afin de relier des murs fissurés ou divers panneaux muraux non reliés. Les barres d'armature hélicoïdales en acier inoxydable ont également été évoquées pour renforcer la maçonnerie et les tiges en acier inoxydable pour accroître la résistance à la traction. On a également décrit ces techniques afin de renforcer les liens entre les parois voisines (Dolce & al, 2009; Ismail & al, 2012; Borri & al, 2013; Corradi & al, 2017; Corradi & al, 2018).

Figure 2 12: a) Cerclage avec câbles d'acier précontraints (Borri & al, 2013), b) Renforcement des murs de refend : méthode CAM, c) détail du joint renforcé de barres torsadées en acier inoxydable (Corradi & al, 2018).

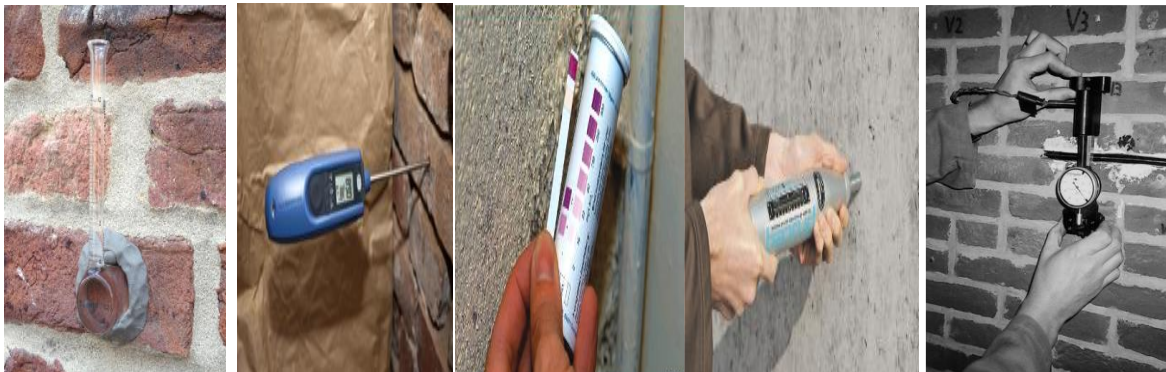
Il sert à identifier et à évaluer la présence de sels solubles (nitrates, chlorures, sulfates) dans les maçonneries (Toolkit, 2021).

Figure 2 13: Quelques outils de teste non destructifs : a) La pipette de Karsten, b) D'un humidimètre, c) Des bandelettes indicatrices de sels, d) Le scléromètre, e) un vérin plat (Toolkit, 2021).

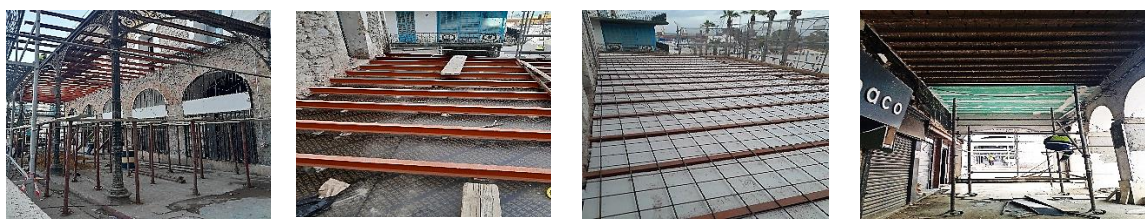
Figure 3 52: Les étapes de réhabilitation d'une terrasse.

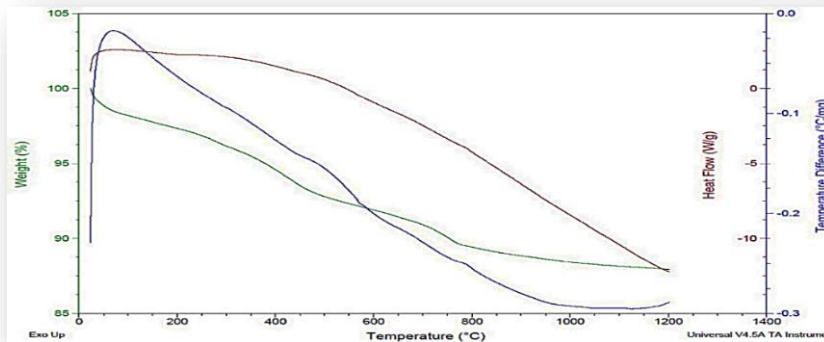
Figure 3 64: Analyse thermogravimétrique des anciennes briques cuites de Skikda.

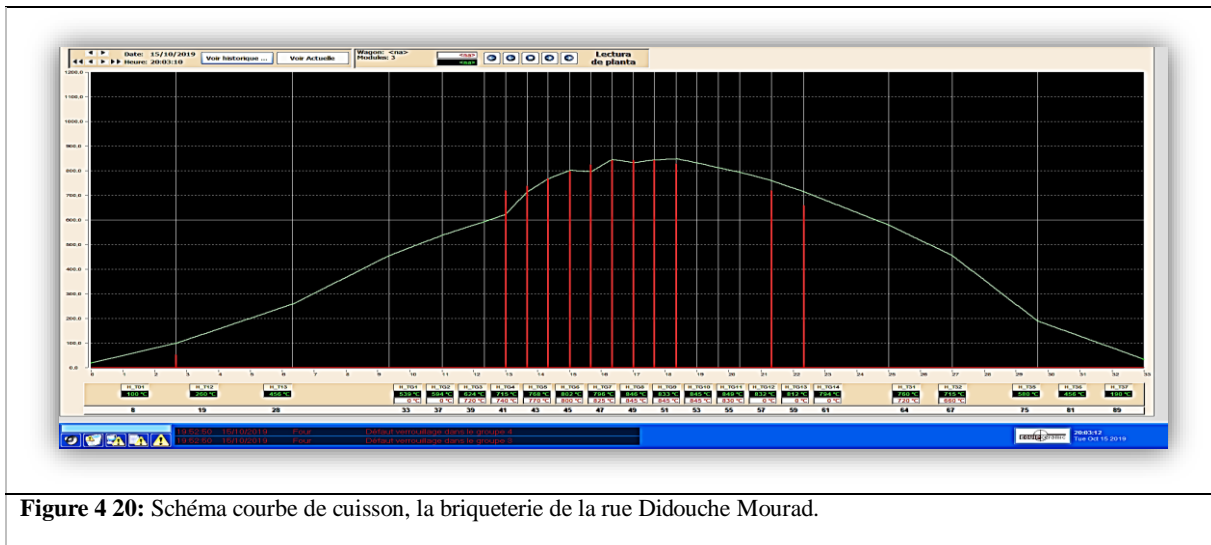
Figure 4 20: Schéma courbe de cuisson, la briqueterie de la rue Didouche Mourad.

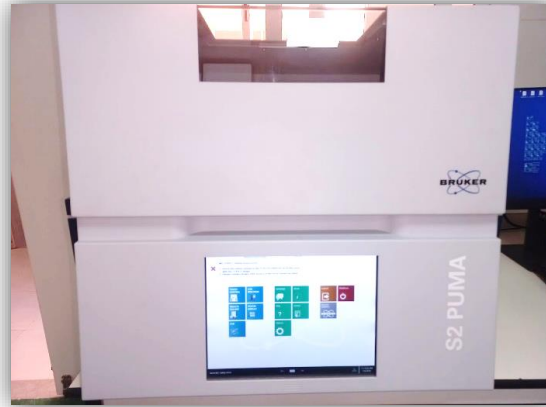
Figure 4 24: Le spectromètre à fluorescence X (S2PUMA-BRUKER) (EDXRF) (XRF).

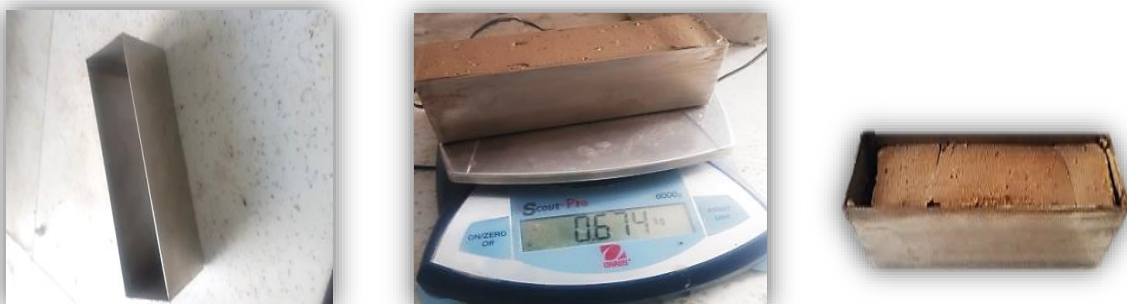
Figure 4 30: Le principe de l'essai de retrait simplifié.

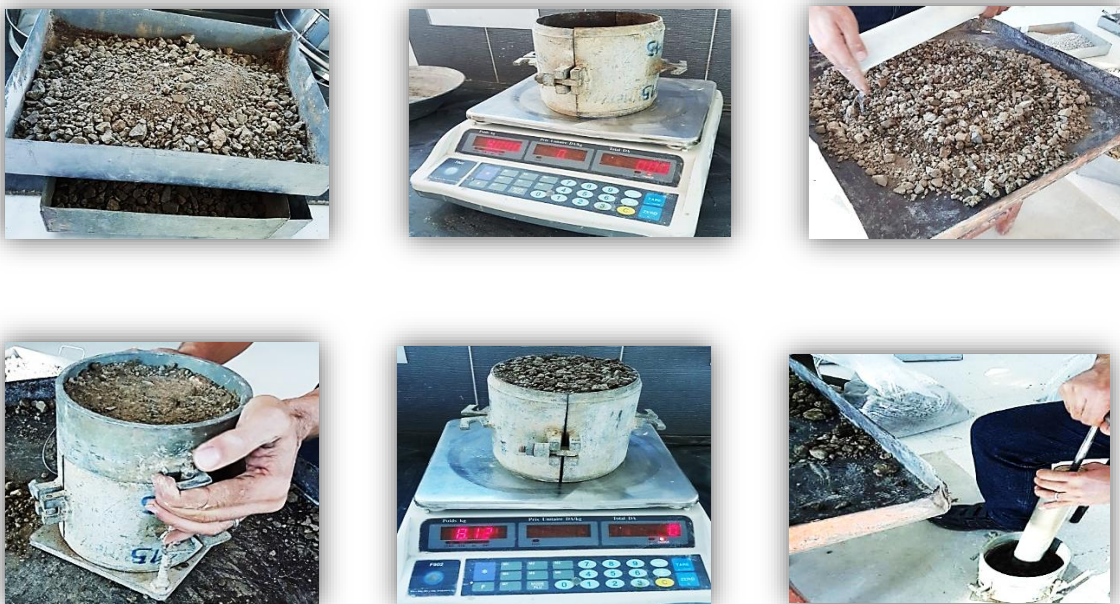
Figure 4 31: Le Protocol de « l'Essai Proctor ».

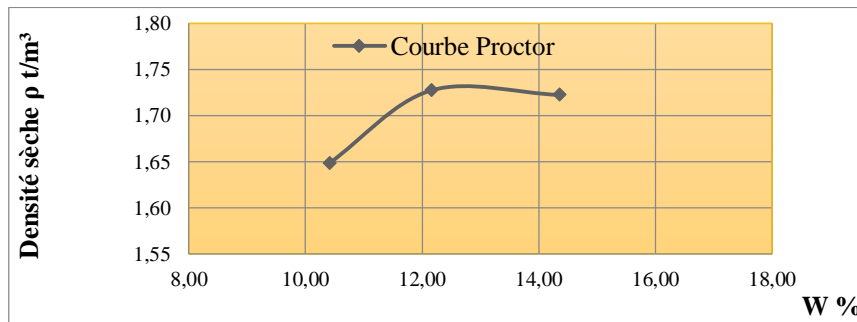
Figure 5 4: La courbe Proctor.

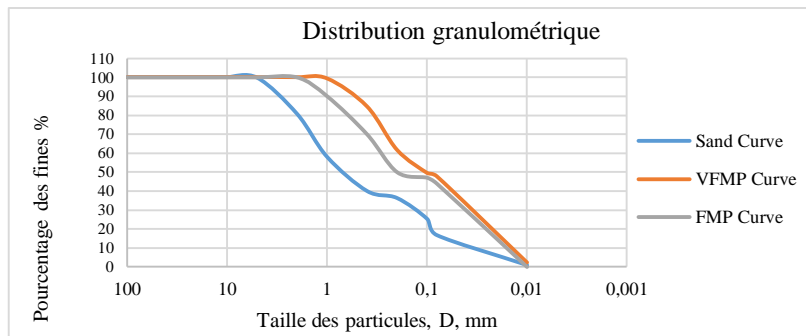
Figure 5 6: Répartition granulométrique du sable, FMP et VFMP.

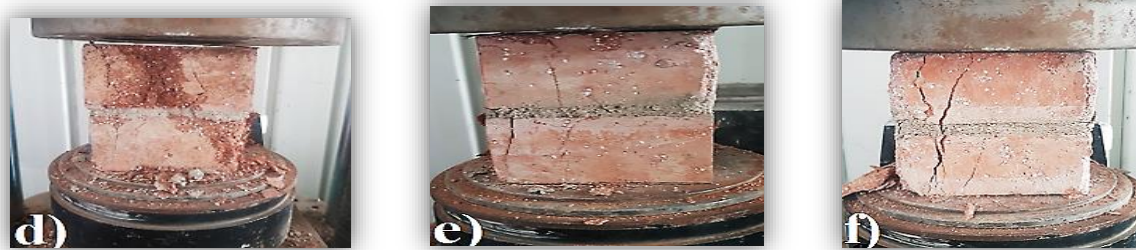
Figure 5 9: Essai de compression uni-axiale sur des échantillons représentatifs : (a) SOFB; (b) CMB; (c) WSB; (d) SFB; (e) VFMPB; (f) FMPB.

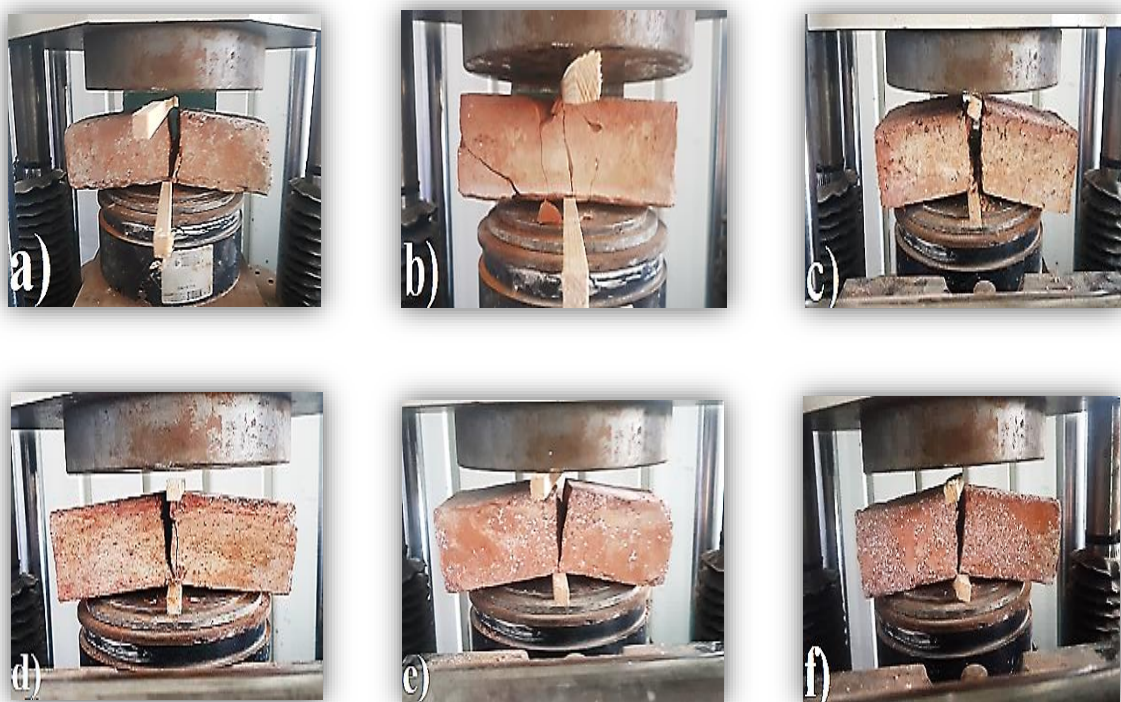
Figure 5 10: Essai de traction indirecte sur un échantillon représentatif : a) a) SOFB; b) CMB; c) WSB; d) SFB; e) VFMPB; f) FMPB.
